FICHA No: 534 Chip Catastral AAA0090XARU

ALCALDÍA MAYOR DE BOGOTÁ D.C.	SECRETARIA DE PLANEACION DISTRITAL (SPD) INVENTARIO BIC / DECRETO 606 DEL AÑO 2001 DIRECCION DE PATRIMONIO Y RENOVACION URBANA CONTRATO DE CONSULTORIA No.126/2010	CARLOS HUGO GARZON YEPES Arquitecto – Magister en Estudio y Restauración de Monumentos Arquitectónicos <small>Carrera 7 No 17 – 01 Of. 919. Bogotá - Colombia Tel: 334 58 24 / 622 56 58 - Cel: 310 310 68 38 E-MAIL: carloshgarzonarquitectos@gmail.com</small>
--	--	---	---

1. IDENTIFICACION	BARRIO: Marly	CODIGO FICHA: 008212-018-01
--------------------------	----------------------	------------------------------------

NOMBRE DEL BIEN:	clasificación arquitectónica:	Arquitectura Habitacional, Vivienda urbana unifamiliar
-------------------------	-------------------------------	--

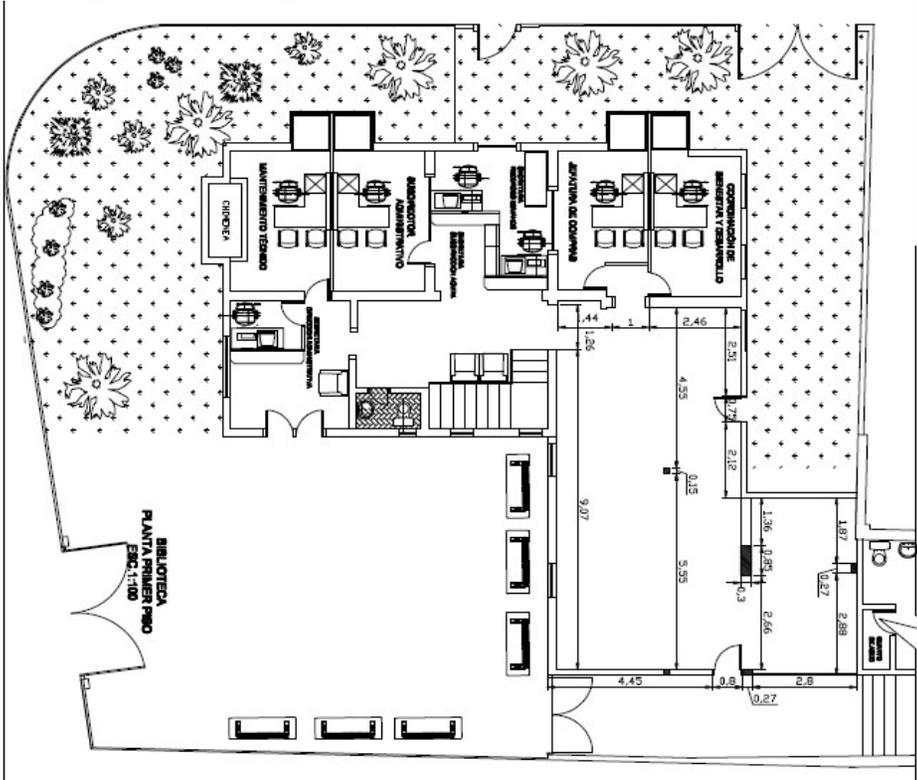
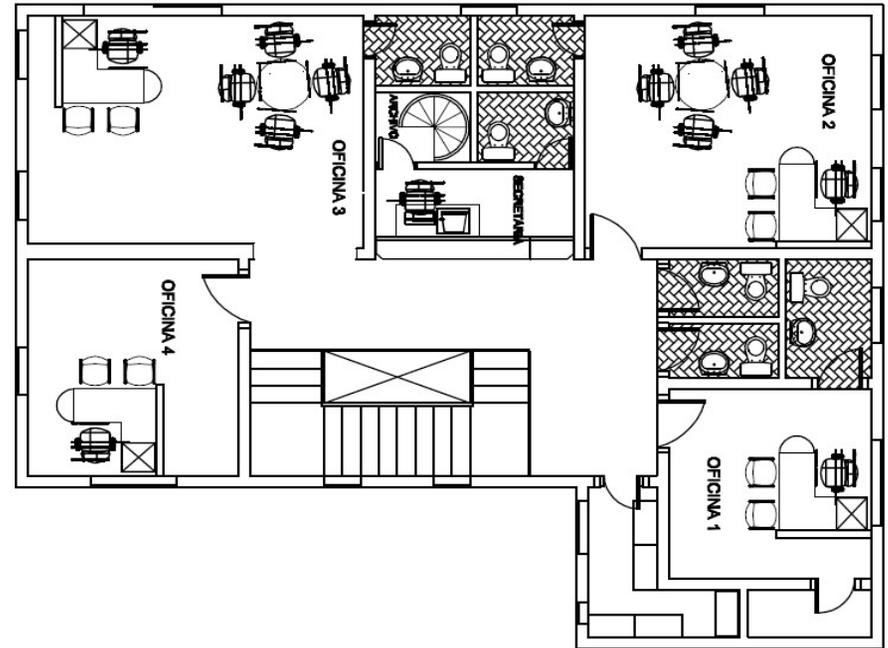
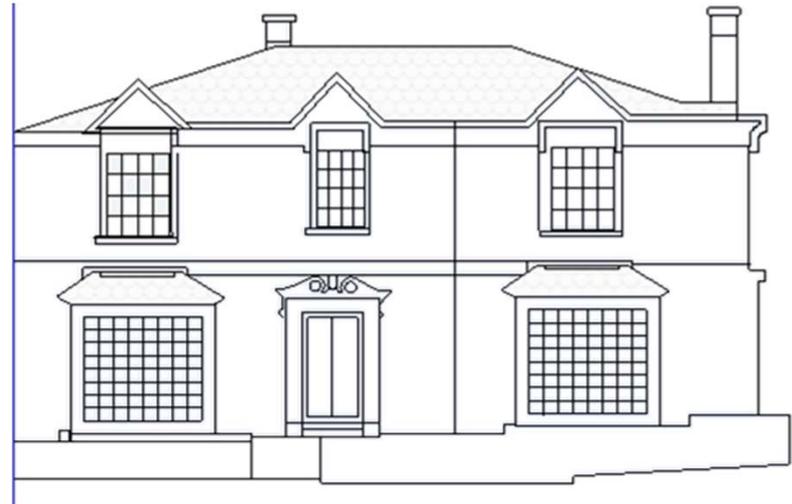
8. PLANOS ARQUITECTONICOS

ESQUEMA DE LEVANTAMIENTO: PLANTAS, ALZADOS, FACHADAS, CORTES.

PLANTAS SUMINISTRADAS POR EL
PROPIETARIO

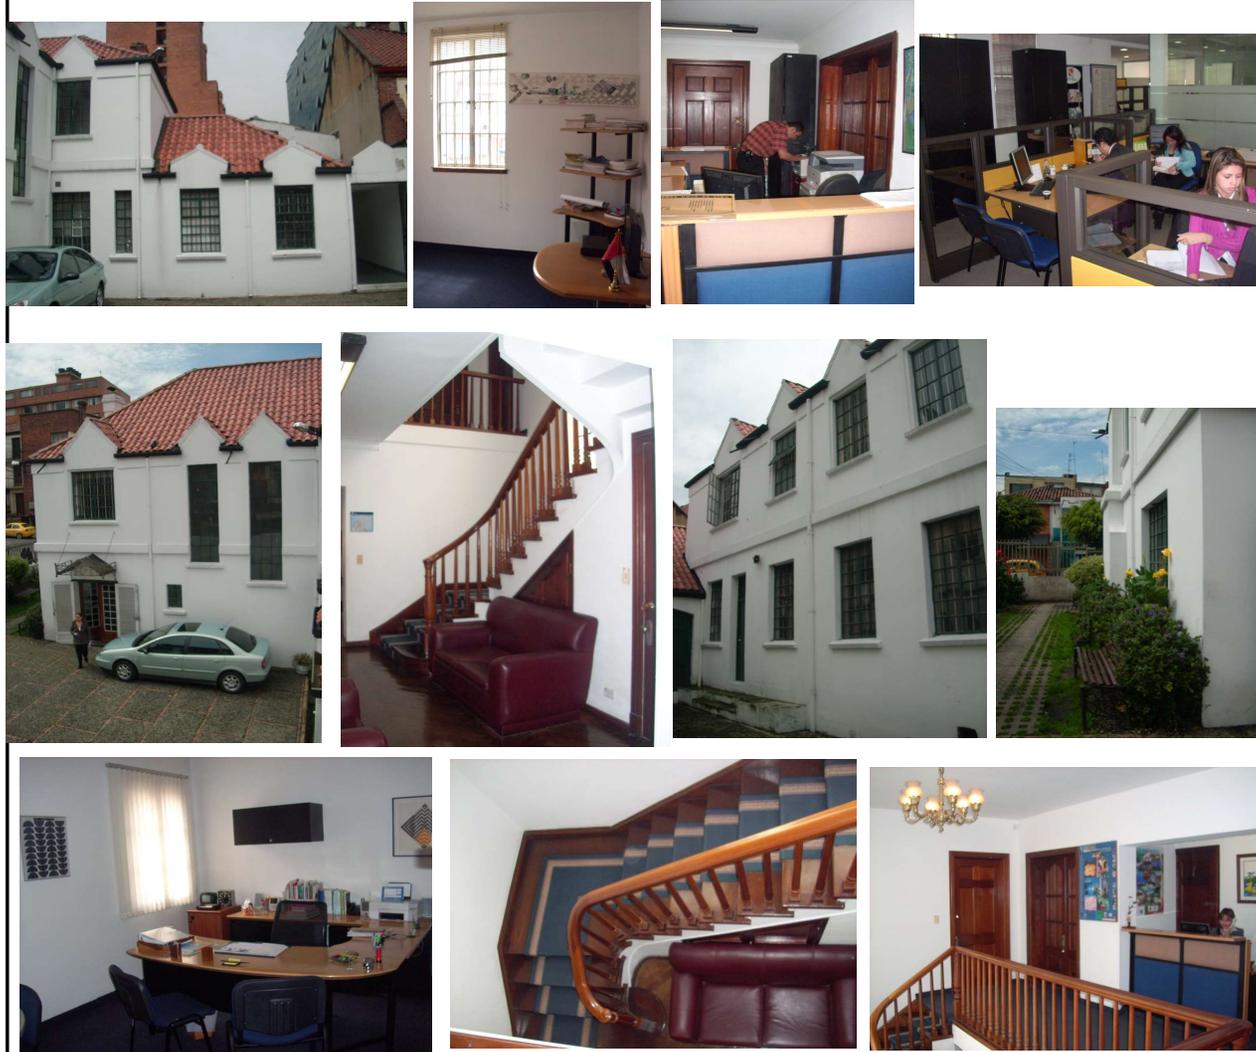
9. REGISTRO FOTOGRAFICO

DIAGNOSTICO GENERAL DEL ESTADO DE CONSERVACION: Presenta intervenciones a nivel de fachada y en espacio interior, además de las intervenciones propias por el mantenimiento y adecuaciones a los nuevos usos, en el exterior no se identifico fisuras ni grietas de consideracion, no se evidencian humedades ascendentes o descendentes de importancia al interior su estructura portante presenta un buen estado de conservacion, construccion de 70 años de existencia, no hay problemas estructurales de consideracion, en conclusion su estado de conservacion es bueno.
