FICHA No: 537

SECRETARIA DE PLANEACION DISTRITAL (SPD) INVENTARIO BIC / DECRETO 606 DEL AÑO 2001 DIRECCION DE PATRIMONIO Y RENOVACION URBANA CONTRATO DE CONSULTORIA No.126/2010	CARLOS HUGO GARZON YEPES Arquitecto – Magister en Estudio y Restauración de Monumentos Arquitectónicos <small>Carrera 7 No 17 – 01 Of. 919. Bogotá - Colombia Tel: 334 58 24 / 622 56 58 - Cel: 310 310 68 38 E-MAIL: carloshgarzonarquitectos@gmail.com</small>
-------------------------	--	---	---

1. IDENTIFICACION	BARRIO: Marly	CODIGO FICHA: 008212-018-04
--------------------------	----------------------	------------------------------------

NOMBRE DEL BIEN:	clasificación arquitectónica:	Arquitectura Habitacional, Vivienda urbana unifamiliar
OTROS NOMBRES		
MODALIDAD:	Inmueble de Interés Cultural (IIC) <input checked="" type="checkbox"/>	Sector de Interés Cultural (SIC) <input type="checkbox"/>
APLICACIÓN:	Inmueble de Interés Cultural (IIC) <input checked="" type="checkbox"/> Sector de Interés Cultural (SIC) <input type="checkbox"/>	Sector antiguo(SA) <input type="checkbox"/> Sector de Desarrollo Individual(SDI) <input type="checkbox"/>
CATEGORÍA:	Dec. 606/2001: Conservación tipológica (CT) <input checked="" t

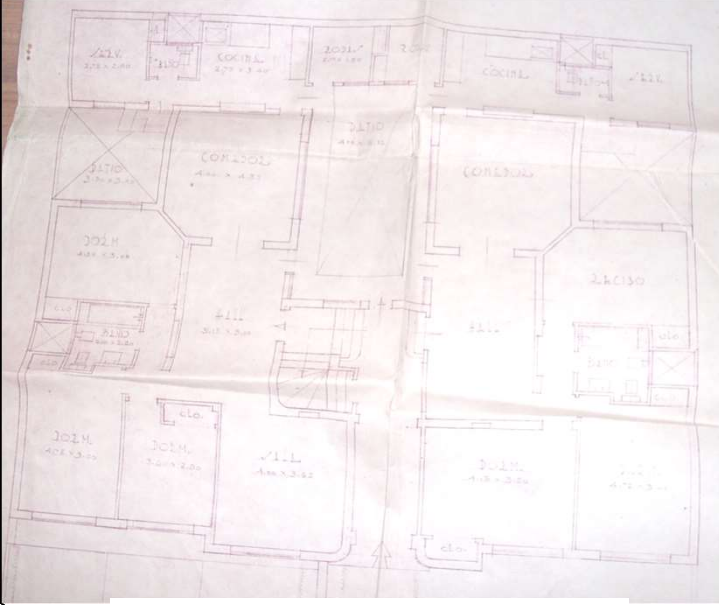
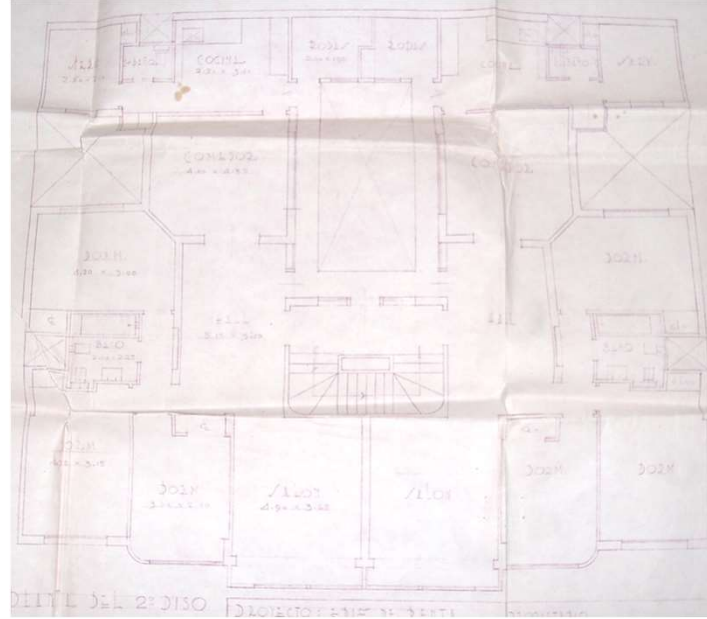
8. PLANOS ARQUITECTONICOS

ESQUEMA DE LEVANTAMIENTO: PLANTAS, ALZADOS, FACHADAS, CORTES.

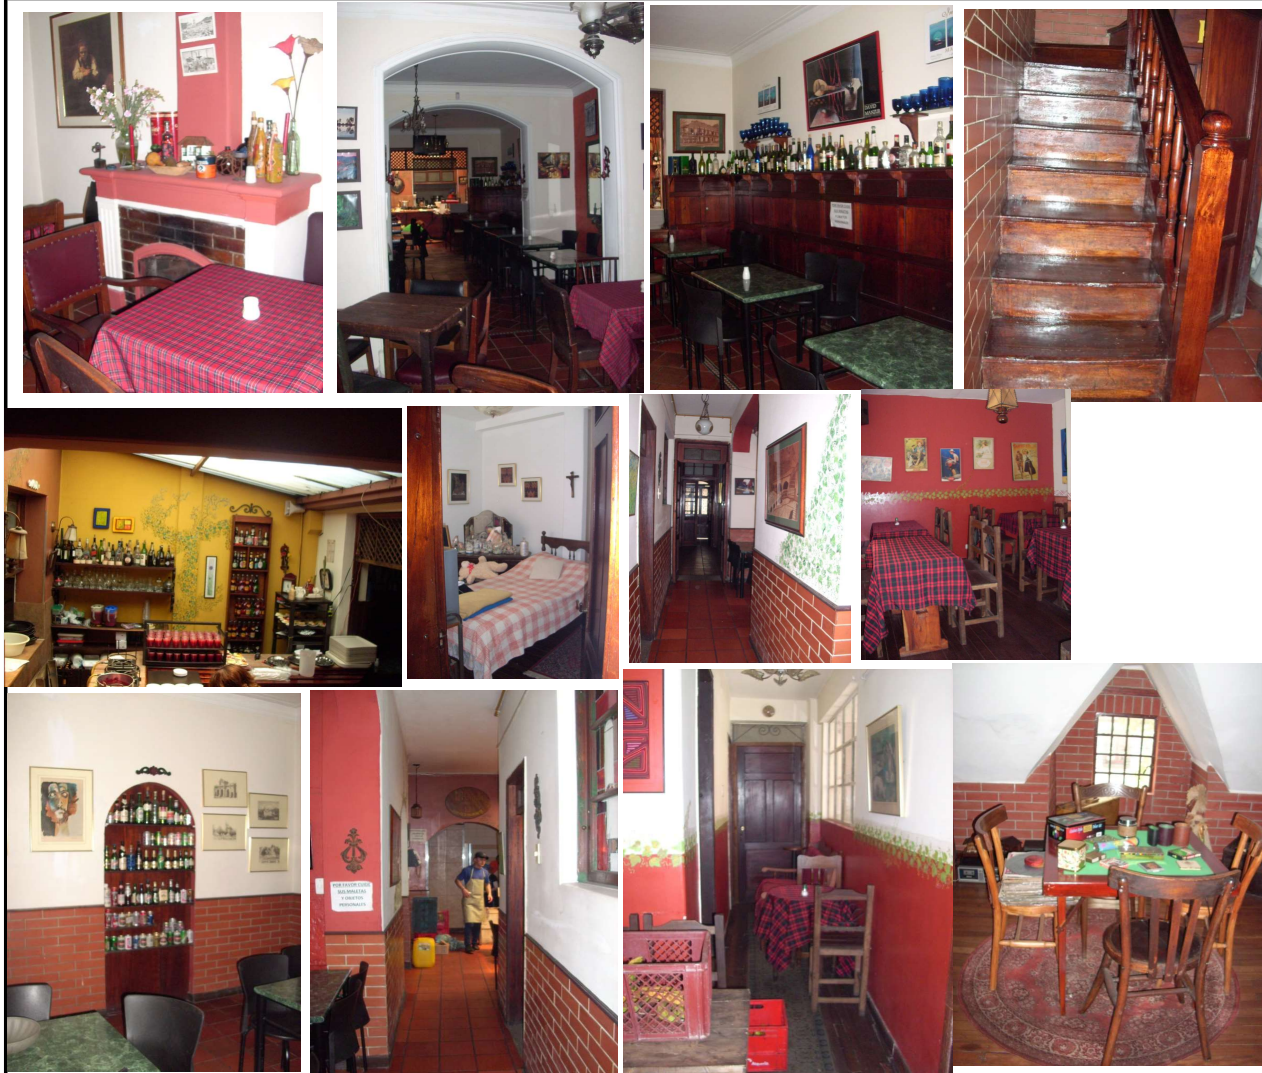
9. REGISTRO FOTOGRAFICO

DIAGNOSTICO GENERAL DEL ESTADO DE CONSERVACION: Presenta intervenciones a nivel de fachada y en espacio interior, además de las intervenciones propias por el mantenimiento y adecuaciones a los nuevos usos, en el exterior no se identifico fisuras ni grietas de consideracion, no se evidencian humedades ascendentes o descendentes de importancia al interior su estructura portante presenta un normal estado de conservacion, construccion de 70 años de existencia, no hay problemas estructurales de consideracion, en conclusion su estado de conservacion es bueno.

DESCRIPCIÓN DE LAS INTERVENCIONES:	ALTERACIONES A LA EDIFICACION VISIBLES DESDE EL EXTERIOR:	POSIBILIDADES DE INTERVENCIÓN:
		Reconstrucción parcial. - Subdivisión por copropiedad. - Reparación locativa.
