FICHA No: 540

SECRETARIA DE PLANEACION DISTRITAL (SPD) INVENTARIO BIC / DECRETO 606 DEL AÑO 2001 DIRECCION DE PATRIMONIO Y RENOVACION URBANA CONTRATO DE CONSULTORIA No.126/2010	CARLOS HUGO GARZON YEPES Arquitecto – Magister en Estudio y Restauración de Monumentos Arquitectónicos Carrera 7 No 17 – 01 Of. 919. Bogotá - Colombia Tel: 334 58 24 / 622 56 58 - Cel: 310 310 68 38 E-MAIL: carloshgarzonarquitectos@gmail.com

1. IDENTIFICACION	BARRIO: MARLY	CODIGO FICHA: 008212-018-29
--------------------------	----------------------	------------------------------------

5. ASPECTO FISICO

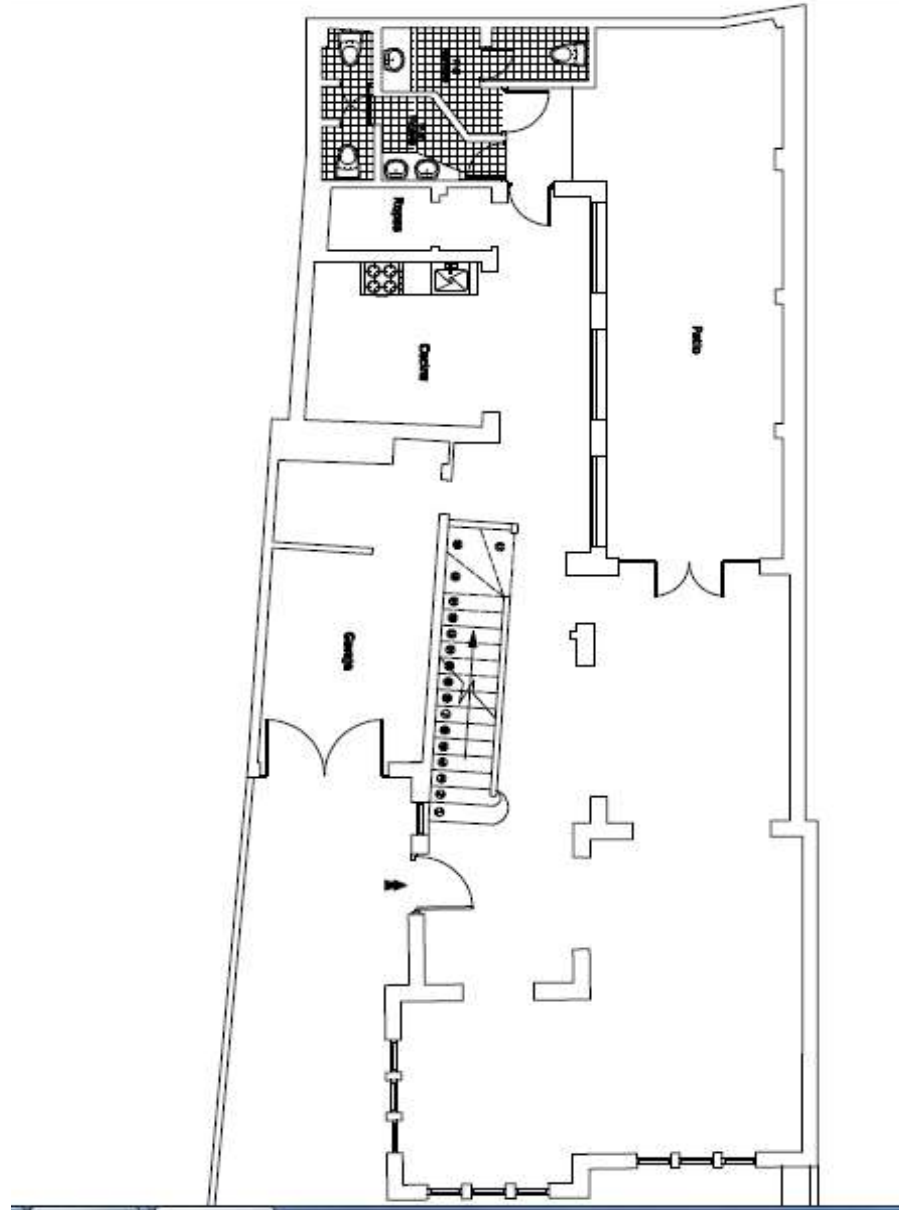
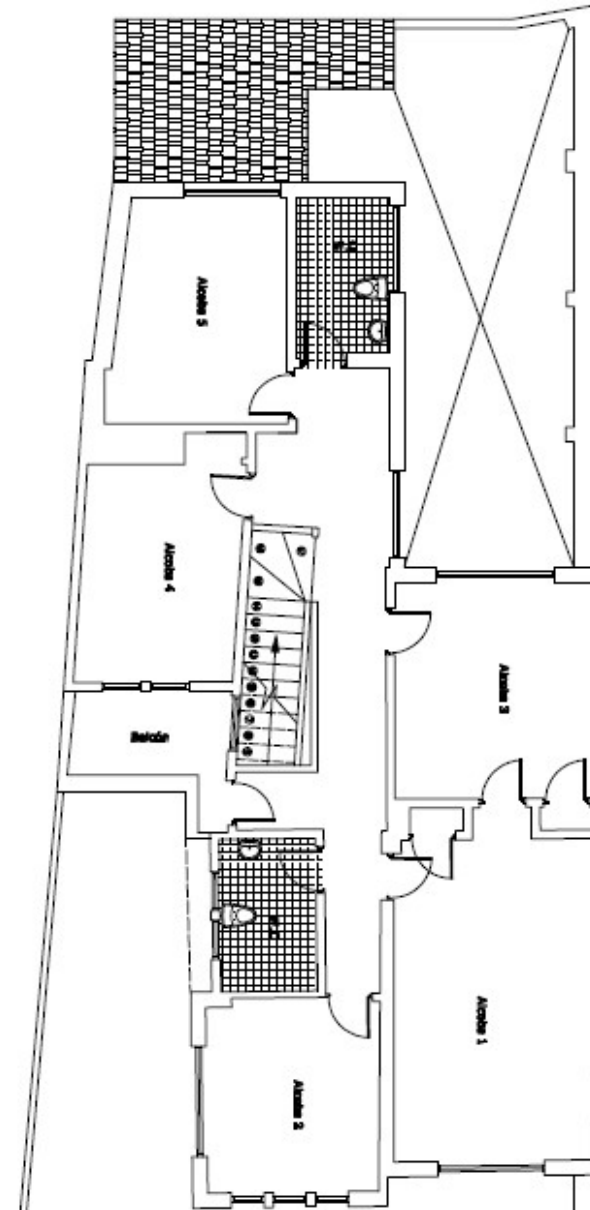
8. PLANOS ARQUITECTONICOS

ESQUEMA DE LEVANTAMIENTO: PLANTAS, ALZADOS, FACHADAS, CORTES.

PLANOS DE ARCHIVO

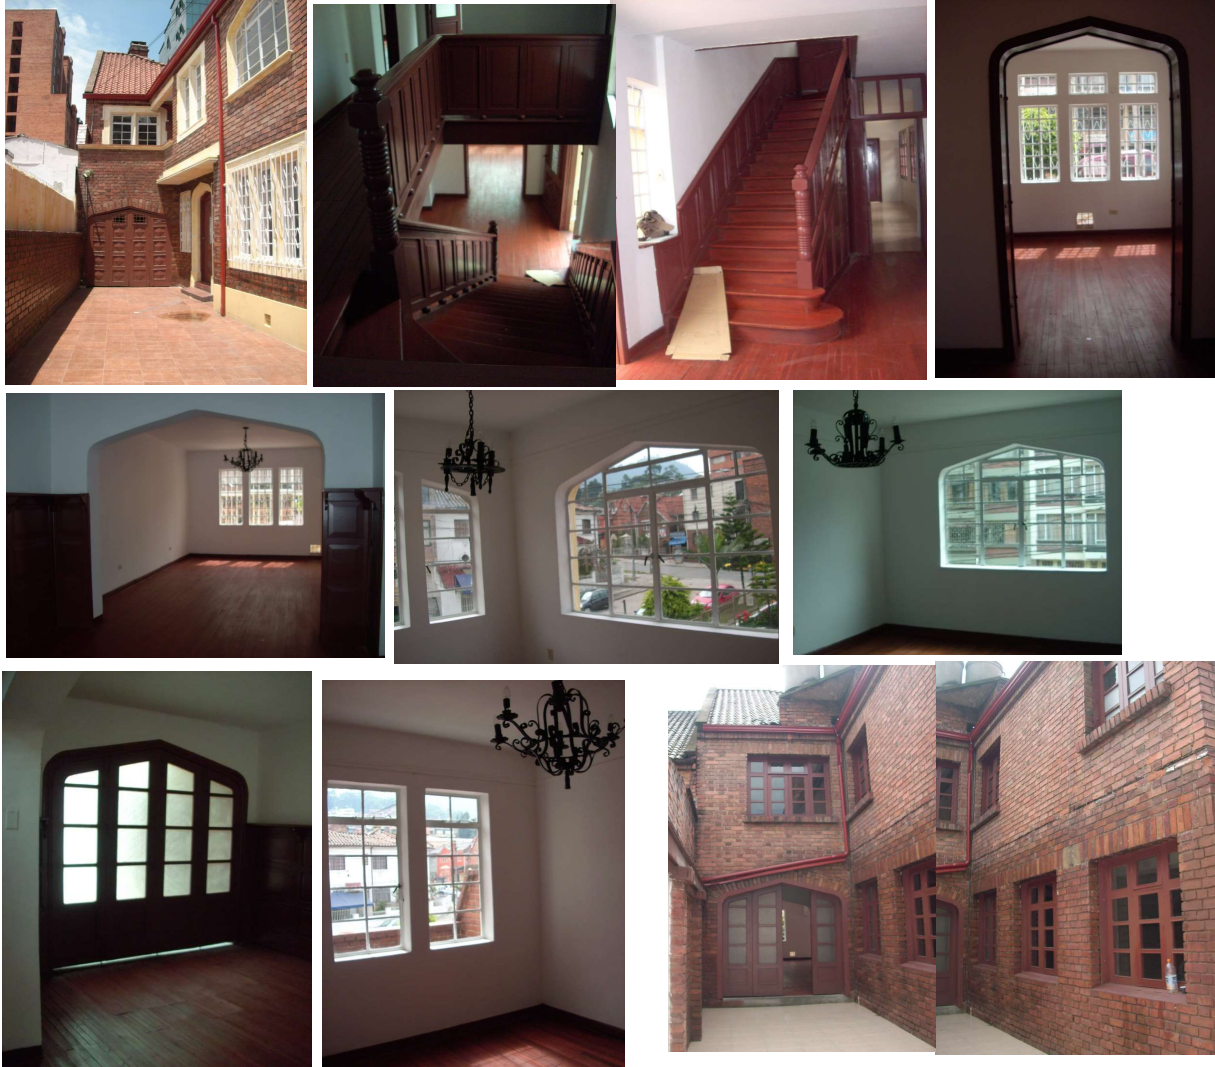
9. REGISTRO FOTOGRAFICO

DIAGNOSTICO GENERAL DEL ESTADO DE CONSERVACION: Presenta intervenciones a nivel de fachada y en espacio interior, además de las intervenciones propias por el mantenimiento y adecuaciones a los nuevos usos, en el exterior no se identifico fisuras ni grietas de consideracion, no se evidencian humedades ascendentes o descendentes de importancia al interior su estructura portante presenta un buen estado de conservacion, construccion de 70 años de existencia, no hay problemas estructurales de consideracion, en conclusion su estado de conservacion es bueno.
