FICHA No: 541

SECRETARIA DE PLANEACION DISTRITAL (SPD) INVENTARIO BIC / DECRETO 606 DEL AÑO 2001 DIRECCION DE PATRIMONIO Y RENOVACION URBANA CONTRATO DE CONSULTORIA No.126/2010	CARLOS HUGO GARZON YEPES Arquitecto – Magister en Estudio y Restauración de Monumentos Arquitectónicos Carrera 7 No 17 – 01 Of. 919. Bogotá - Colombia Tel: 334 58 24 / 622 56 58 - Cel: 310 310 68 38 E-MAIL: carloshgarzonarquitectos@gmail.com

1. IDENTIFICACION	BARRIO: MARLY	CODIGO FICHA: 008212-027-04
--------------------------	----------------------	------------------------------------

NOMBRE DEL BIEN:	clasificación arquitectónica:		Arquitectura Habitacional, Vivienda urbana unifamiliar	
OTROS NOMBRES				
MODALIDAD:	Inmueble de Interés Cultural (IIC) <input checked="" type="checkbox"/>		Sector de Interés Cultural (SIC) <input type="checkbox"/>	
APLICACIÓN:	Inmueble de Interés Cultural (IIC) <input checked="" type="checkbox"/>	Sector de Interés Cultural (SIC) <input type="checkbox"/>	Sector antiguo(SA) <input type="checkbox"/>	Sector de Desarrollo Individual(SDI) <input type="checkbox"/>
	Sector Vivienda en Serie (SVS) <input type="checkbox"/>	Sector con agrupaciones y conjuntos(SAC) <input type="checkbox"

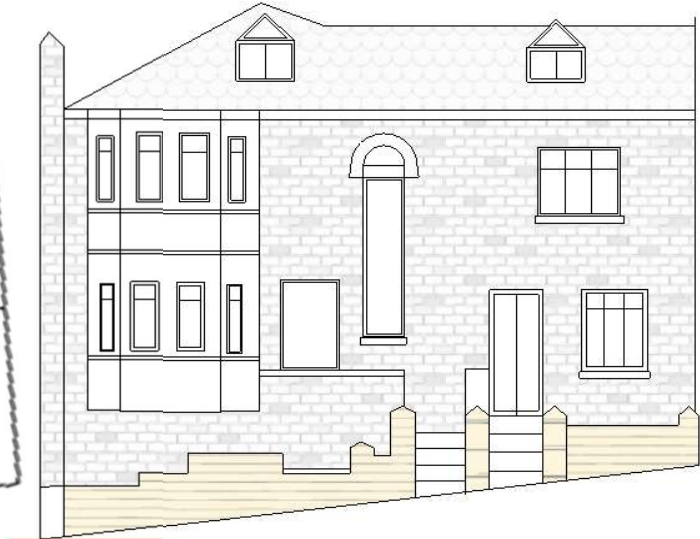
8. PLANOS ARQUITECTÓNICOS

ESQUEMA DE LEVANTAMIENTO: PLANTAS, ALZADOS, FACHADAS, CORTES.

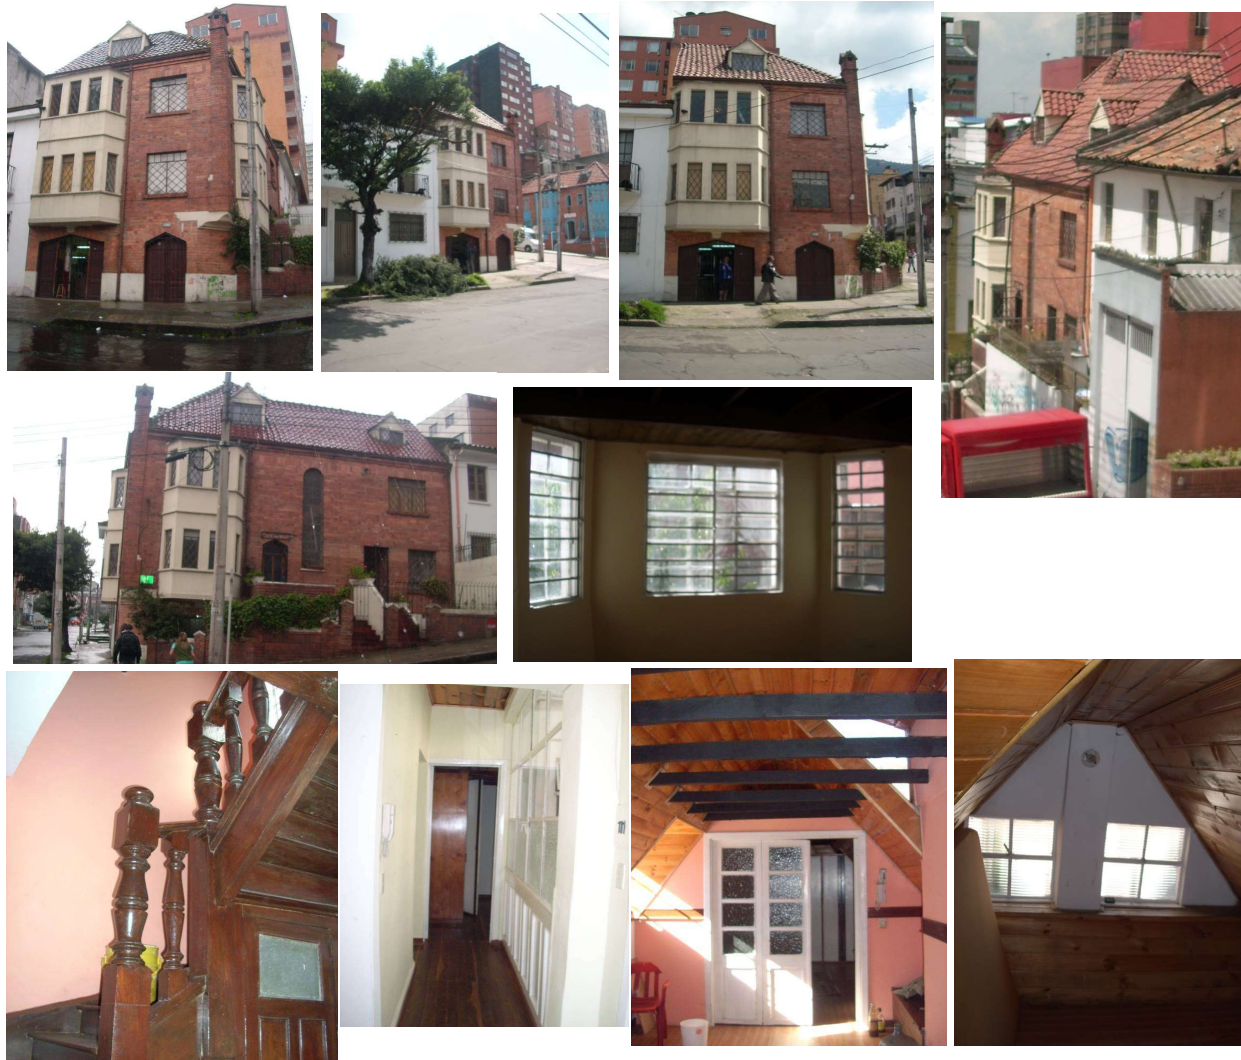
9. REGISTRO FOTOGRAFICO

DIAGNOSTICO GENERAL DEL ESTADO DE CONSERVACION: Presenta intervenciones a nivel de fachada y en espacio interior, ademas de las intervenciones propias por el mantenimiento y adecuaciones a los nuevos usos, en el exterior no se identifico fisuras ni grietas de consideracion, no se evidencian humedades ascendentes o descendentes de importancia al interior su estructura portante presenta un buen estado de conservacion, construccion de 70 años de existencia, no hay problemas estructurales de consideracion, en conclusion su estado de conservacion es bueno.
