FICHA DE VALORACION INDIVIDUAL
BIENES DE INTERES CULTURAL - BOGOTA D.C.
DEPARTAMENTO ADMINISTRATIVO DE PLANEACION DISTRITAL

Nro. FICHA :
82131612

Antiguo Teatro La Comedia Teatro Libre
Proyecto original: Jorge Gaitán Cortés, Arquitecto Guillermo González Zuleta, Ingeniero

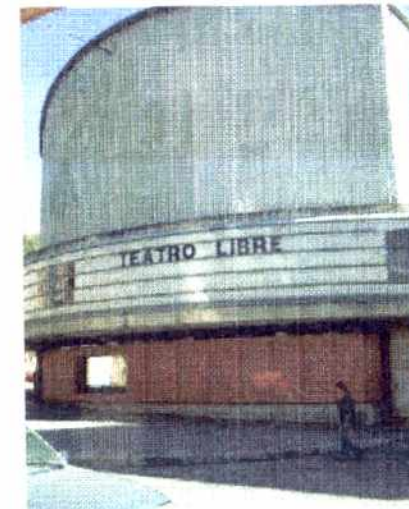
FOTOGRAFIA DEL INMUEBLE :

Entre 1950 y 1960, se definen los lineamientos específicos de la práctica profesional y se producen las mejores obras en el espíritu de la modernidad formal y técnica. En 1960 se surge la "arquitectura del ladrillo", propia de la arquitectura Bogotana y como un fenómeno arquitectónico excepcional en América Latina, que a través de los años se ha convertido en una tradición. De los teatros construidos en la ciudad en este periodo se destaca el Teatro la Comedia, (Centro Cultural Teatro Libre), que inicialmente contenía una sala de teatro y un edificio de apartamentos para actores. Se destaca la cubierta de la sala, una bóveda de ladrillo sostenida en cuatro puntos. Por su volumetría singular se destaca de los inmuebles del sector.

Luego de su remodelación realizada por el arquitecto Alfonso García Galvis en 1988, recibió mención especial del jurado en la XII Bienal Colombiana de Arquitectura.
Por los aspectos anteriormente enunciados el inmueble fue catalogado en la categoría de conservación integral.

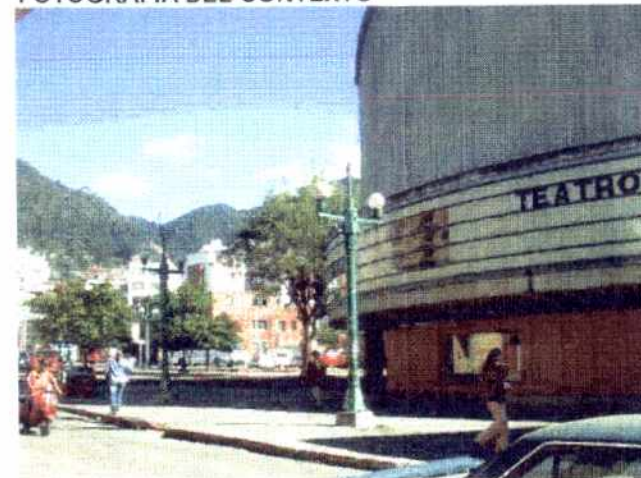
FOTOGRAFIA DEL CONTEXTO

El inmueble, paramentado, se encuentra localizado en un predio esquinero, cuya ubicación con respecto a la manzana es importante por la presencia de la plazoleta sobre la calle 62.
