FICHA No: 546

SECRETARIA DE PLANEACION DISTRITAL (SPD) INVENTARIO BIC / DECRETO 606 DEL AÑO 2001 DIRECCION DE PATRIMONIO Y RENOVACION URBANA CONTRATO DE CONSULTORIA No.126/2010	CARLOS HUGO GARZON YEPES Arquitecto – Magister en Estudio y Restauración de Monumentos Arquitectónicos Carrera 7 No 17 – 01 Of. 919. Bogotá - Colombia Tel: 334 58 24 / 622 56 58 - Cel: 310 310 68 38 E-MAIL: carloshgarzonarquitectos@gmail.com

NOMBRE DEL BIEN:	clasificacion arquitectonica:	Arquitectura Habitacional, Vivienda urbana unifamiliar
-------------------------	-------------------------------	--

Departamento:	Cundinamarca	Municipio:	Bogota	Dirección antigua:	Cra 7 No.57-67	Dirección actual:	Av. Cra 7 No. 57-67
---------------	--------------	------------	--------	--------------------	----------------	-------------------	---------------------

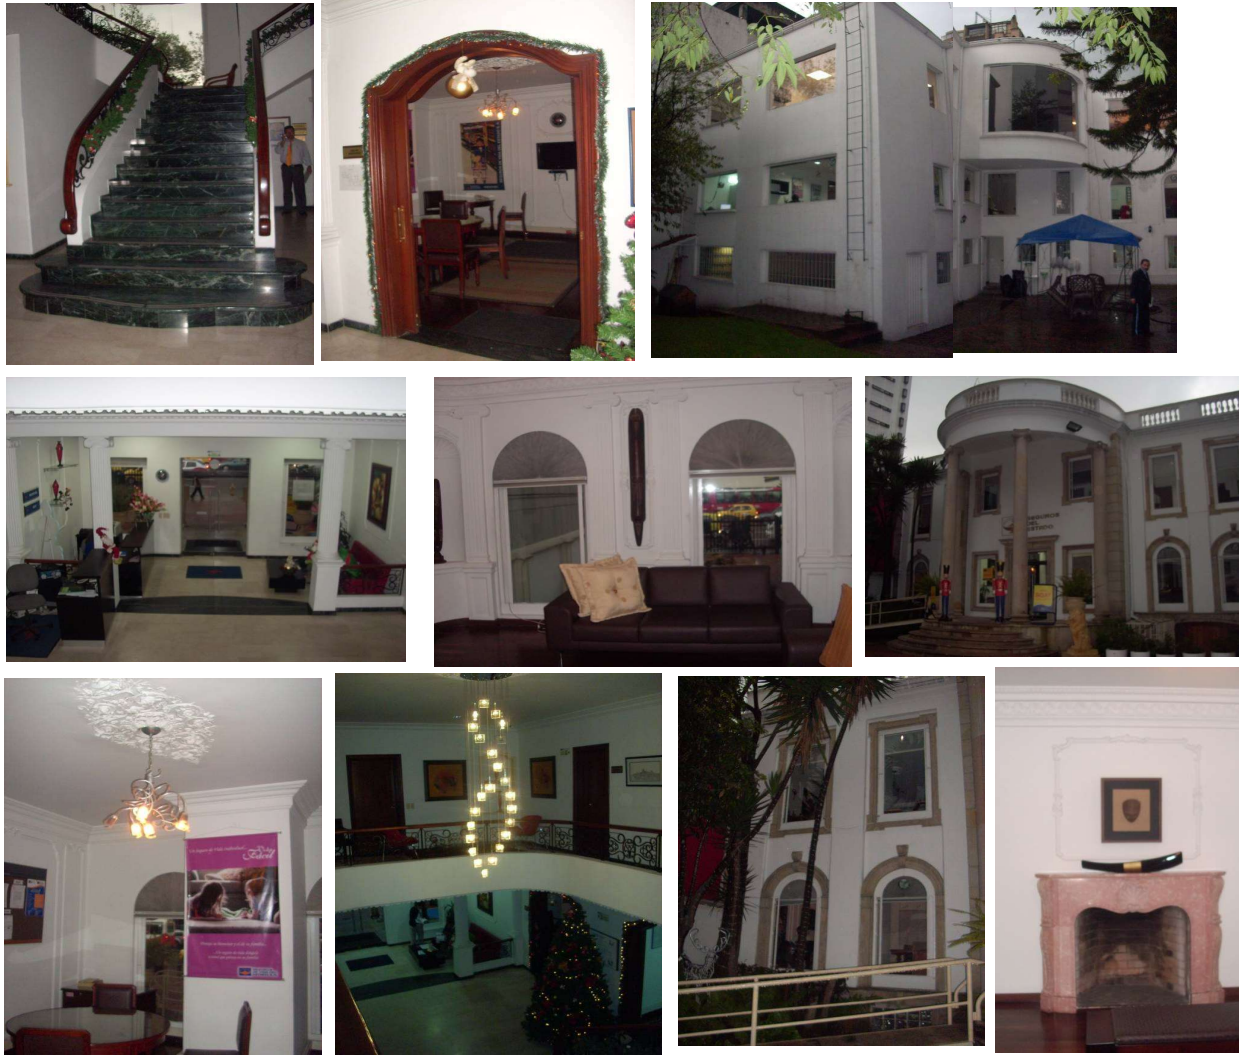
9. REGISTRO FOTOGRAFICO

DIAGNOSTICO GENERAL DEL ESTADO DE CONSERVACION: Presenta intervenciones a nivel de fachada y en espacio interior, ademas de las intervenciones propias por el mantenimiento y adecuaciones a los nuevos usos, en el exterior no se identifico fisuras ni grietas de consideracion, no se evidencian humedades ascendentes o descendentes de importancia al interior su estructura portante presenta un buen estado de conservacion, construccion de 60 años de existencia, no hay problemas estructurales de consideracion, en conclusion su estado de conservacion es bueno.

ALTERACIONES A LA EDIFICACION VISIBLES DESDE EL EXTERIOR:	POSIBILIDADES DE INTERVENCIÓN:
Tratamiento de antejardín como zona dura. Pérdida de la carpintería original del inmueble.	Deben conservar o recuperar su estructura original y sus principales características como: volumetría, implantación en el predio, técnicas constructivas, diseño de fachadas, decoración interna y externa.
