| FICHA No: 549 | | SECRETARIA DE PLANEACION DISTRITAL (SPD) INVENTARIO BIC / DECRETO 606 DEL AÑO 2001 DIRECCION DE PATRIMONIO Y RENOVACION URBANA CONTRATO DE CONSULTORIA No.126/2010 | CARLOS HUGO GARZON YEPES Arquitecto – Magister en Estudio y Restauración de Monumentos Arquitectónicos Carrera 7 No 17 – 01 Of. 919. Bogotá - Colombia Tel: 334 58 24 / 622 56 58 - Cel: 310 310 68 38 E-MAIL: carloshgarzonarquitectos@gmail.com |

| 1. IDENTIFICACION | BARRIO: Chapinero | CODIGO FICHA: 008213-037-26 |

| NOMBRE DEL BIEN: | clasificación arquitectónica: | Arquitectura Habitacional, Vivienda urbana unifamiliar |

| Departamento: | Cundinamarca | Municipio: | Bogota | Dirección antigua: | Cra 9 No.54 A-68 | Dirección actual: | |

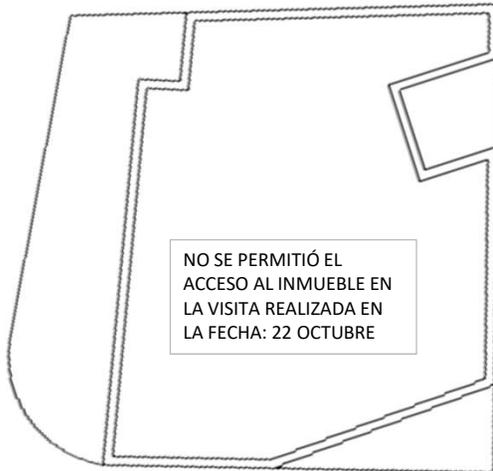
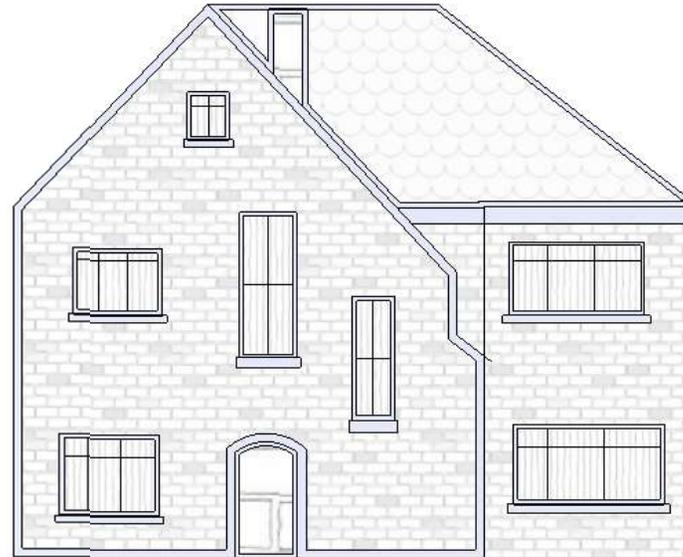
8. PLANOS ARQUITECTÓNICOS

ESQUEMA DE LEVANTAMIENTO: PLANTAS, ALZADOS, FACHADAS, CORTES.

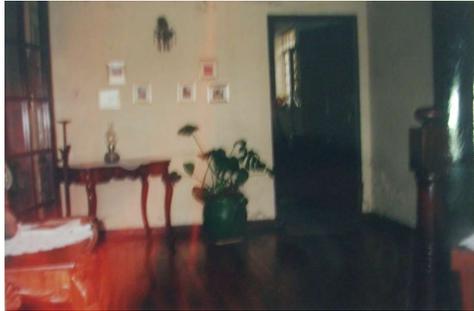
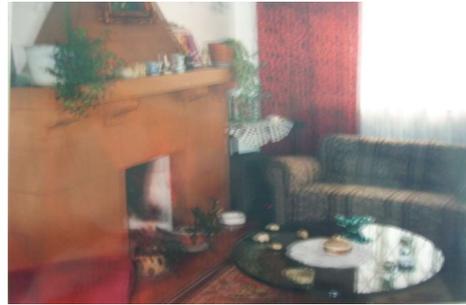
9. REGISTRO FOTOGRAFICO

DIAGNOSTICO GENERAL DEL ESTADO DE CONSERVACION: Presenta intervenciones a nivel de fachada y en espacio interior, ademas de las intervenciones propias por el mantenimiento y adecuaciones a los nuevos usos, en el exterior no se identifico fisuras ni grietas de consideracion, no se evidencian humedades ascendentes o descendentes de importancia al interior su estructura portante presenta un buen estado de conservacion, construccion de 70 años de existencia, no hay problemas estructurales de consideracion, en conclusion su estado de conservacion es bueno.
