FICHA No: 547

ALCALDÍA MAYOR DE BOGOTÁ D.C.	SECRETARIA DE PLANEACION DISTRITAL (SPD) INVENTARIO BIC / DECRETO 606 DEL AÑO 2001 DIRECCION DE PATRIMONIO Y RENOVACION URBANA CONTRATO DE CONSULTORIA No.126/2010	CARLOS HUGO GARZON YEPES Arquitecto – Magister en Estudio y Restauración de Monumentos Arquitectónicos <small>Carrera 7 No 17 – 01 Of. 919. Bogotá - Colombia Tel: 334 58 24 / 622 56 58 - Cel: 310 310 68 38 E-MAIL: carloshgarzonarquitectos@gmail.com</small>
-------------------------	--	---	---

1. IDENTIFICACION	BARRIO: Chapinero	CODIGO FICHA: 008213-039-03
--------------------------	--------------------------	------------------------------------

Departamento:	Cundinamarca	Municipio:	Bogota	Dirección antigua:	Clle 59A No.13-86/92 Esq.	Dirección actual:	Av. Cra 14 No. 59A-10
Localidad:	Chapinero	No. Localidad:	2	UPZ:	Pardo Rubio	No. UPZ:	90
Barrio:	Chapinero	Cod. Barrio:	8213	Coordenadas: X=	101402716,00	Y=	105592985,00
Decreto / Plancha No.	468-20/11/2006	No. MANZANA:	39	No. PREDIO:	3	Ced. CATASTRAL:	59A 13A 4
						Mat. INMOBILIARIA:	050C00018163

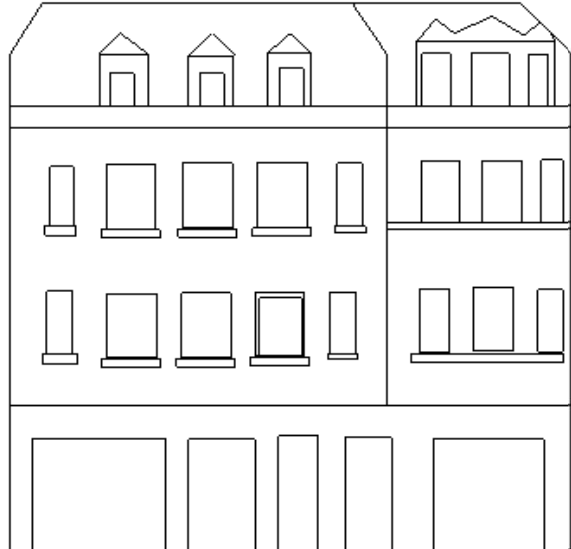
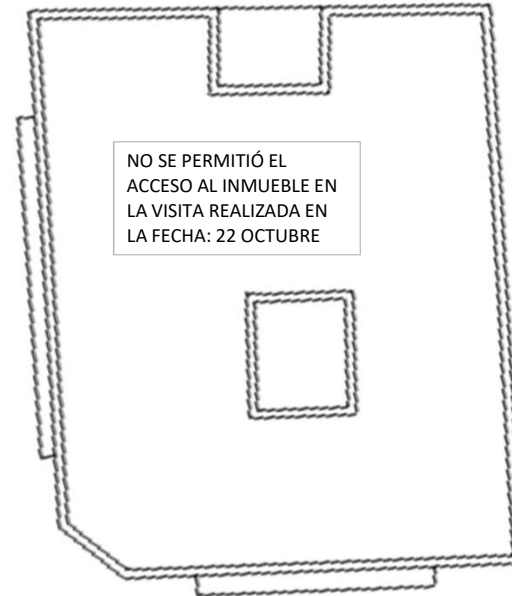
8. PLANOS ARQUITECTONICOS

ESQUEMA DE LEVANTAMIENTO: PLANTAS, ALZADOS, FACHADAS, CORTES.

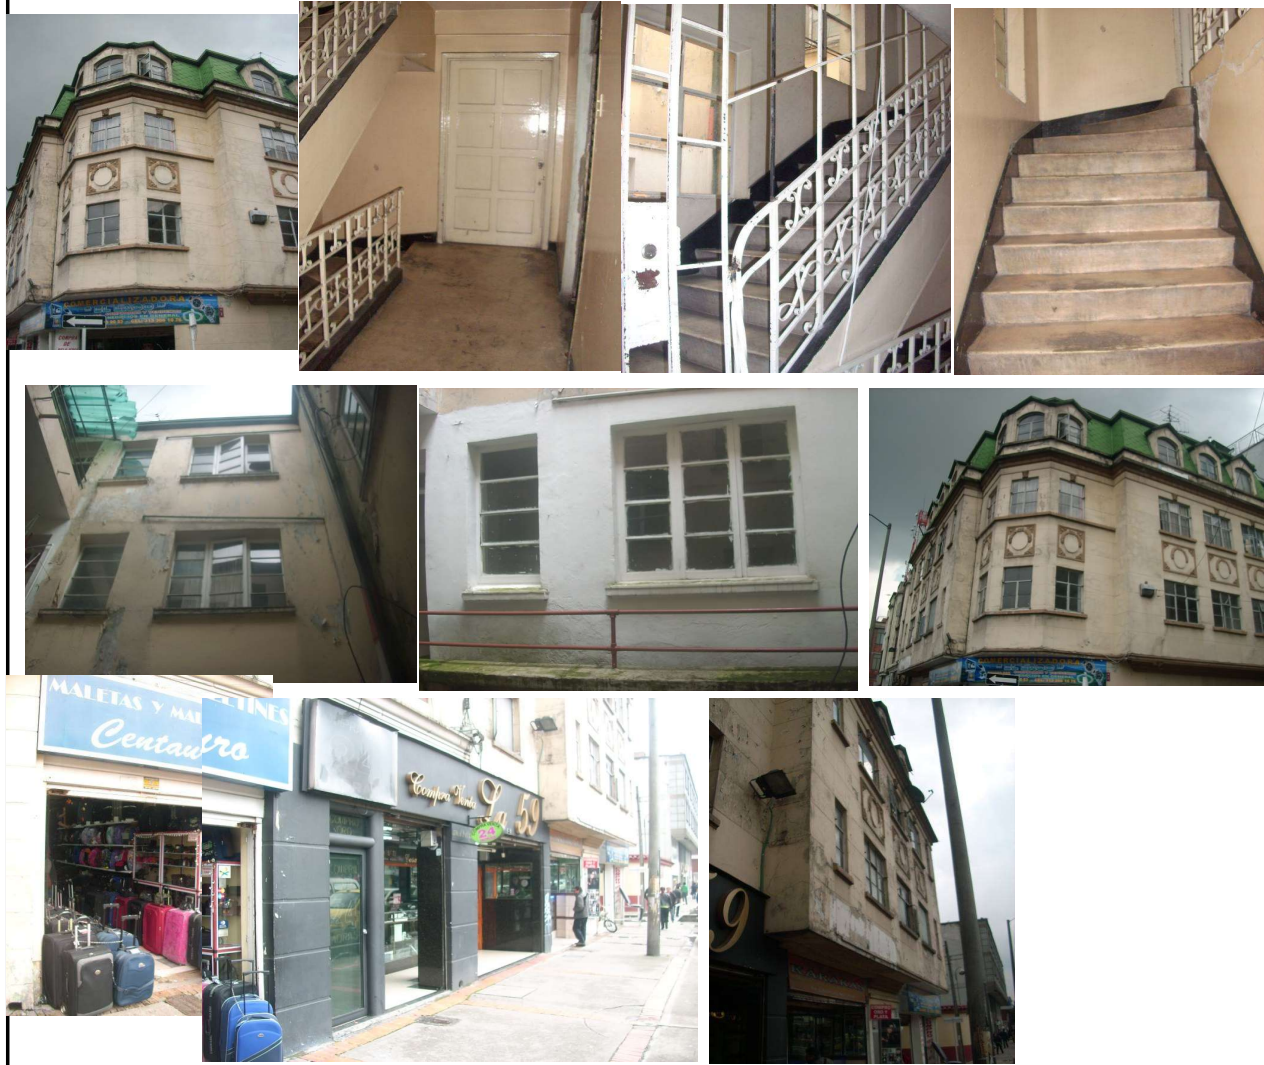
9. REGISTRO FOTOGRAFICO

CARACTERÍSTICAS:	Area del Predio:	218,4	Número de Pisos:	2	Uso Actual:	MIXTO	Estrato:	0	Tipología:	Continua:	Aislada:	X	Mixta:
	Area total construida:	819,3	Area Antejardín:		Area Libre:		Area Lote:	218,4	Chip Catastral:	AAA0091SYEA			
DIAGNOSTICO GENERAL DEL ESTADO DE CONSERVACION:	Presenta intervenciones a nivel de fachada y en espacio interior, ademas de las intervenciones propias por el mantenimiento y adecuaciones a los nuevos usos, en el exterior no se identifico fisuras ni grietas de consideracion, no se evidencian humedades ascendentes o descendentes de importancia al interior su estructura portante presenta un mal estado de conservacion, construccion de 60 años de existencia, no hay problemas estructurales de consideracion, en conclusion su estado de conservacion es regular.

FECH. CONSTRUCCION:	SIGLO:	CONSTRUCTOR:	LIC. CONSTRUCCION:	TIPO DE INTERVENCIÓN:
DESCRIPCIÓN DE LAS INTERVENCIONES:				
ALTERACIONES A LA EDIFICACION VISIBLES DESDE EL EXTERIOR:	Modificacion de los vanos del primer piso.		POSIBILIDADES DE INTERVENCIÓN:	
			Deben conservar o recuperar su estructura original y sus principales características como: volumetría, implantación en el predio, técnicas constructivas, diseño de fachadas, decoración interna y externa.
