FICHA No: 550

SECRETARIA DE PLANEACION DISTRITAL (SPD) INVENTARIO BIC / DECRETO 606 DEL AÑO 2001 DIRECCION DE PATRIMONIO Y RENOVACION URBANA CONTRATO DE CONSULTORIA No.126/2010	CARLOS HUGO GARZON YEPES Arquitecto – Magister en Estudio y Restauración de Monumentos Arquitectónicos Carrera 7 No 17 – 01 Of. 919. Bogotá - Colombia Tel: 334 58 24 / 622 56 58 - Cel: 310 310 68 38 E-MAIL: carloshgarzonarquitectos@gmail.com
Chip Catastral AAA0091UTCN

1. IDENTIFICACION	BARRIO: CHAPINERO	CODIGO FICHA: 008214-006-19
--------------------------	--------------------------	------------------------------------

NOMBRE DEL BIEN:	clasificacion arquitectonica:	Arquitectura Habitacional, Vivienda urbana unifamiliar
-------------------------	-------------------------------	--

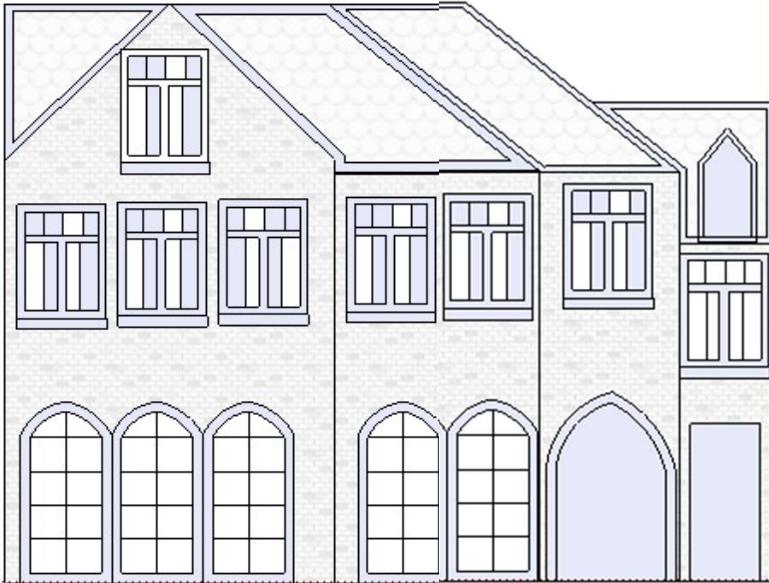
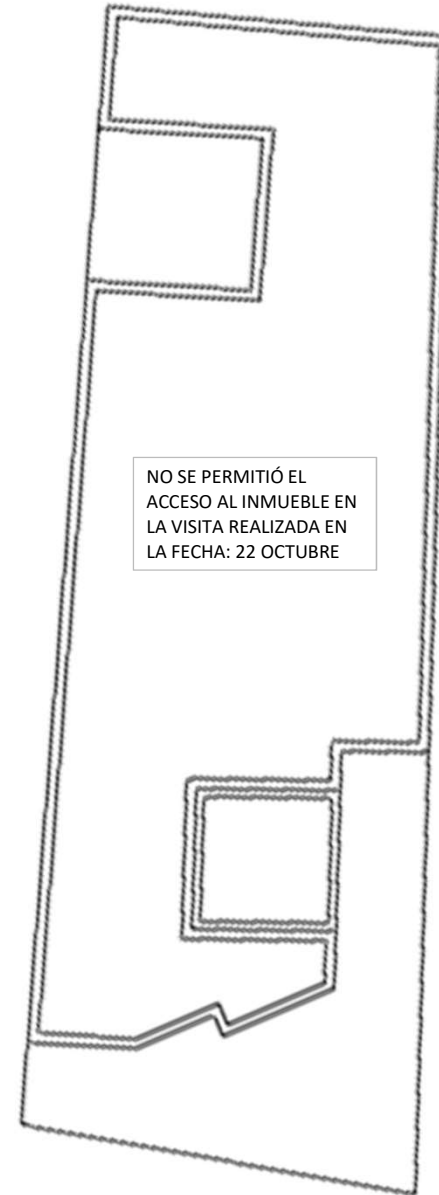
ESQUEMA DE LEVANTAMIENTO: PLANTAS, ALZADOS, FACHADAS, CORTES.

NO SE PERMITIÓ EL
ACCESO AL INMUEBLE EN
LA VISITA REALIZADA EN
LA FECHA: 22 OCTUBRE

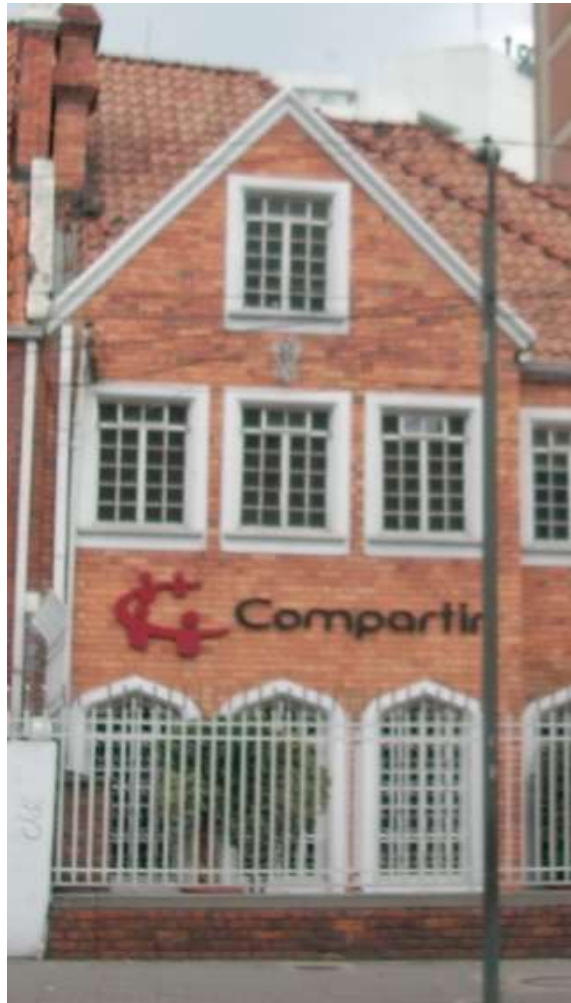
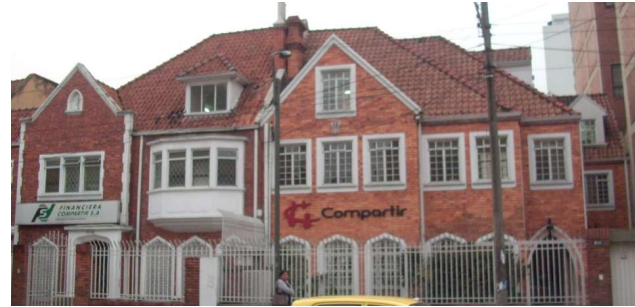
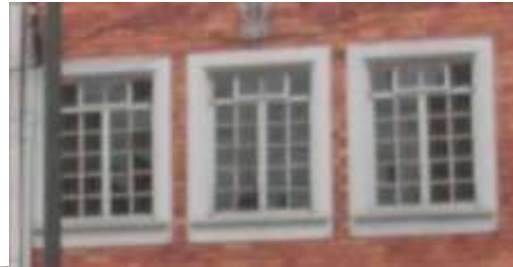
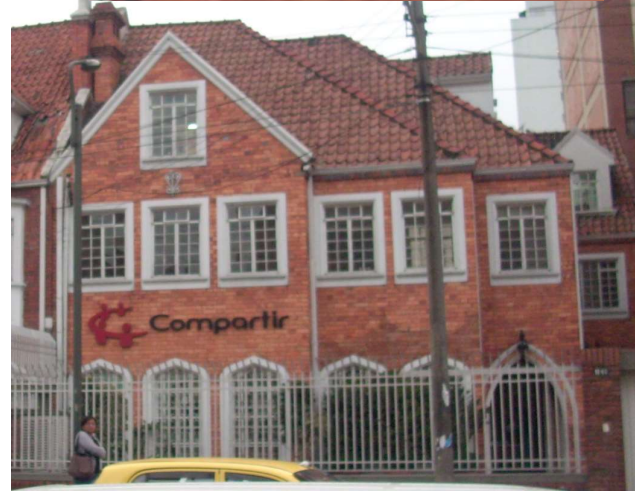
9. REGISTRO FOTOGRAFICO

DIAGNOSTICO GENERAL DEL ESTADO DE CONSERVACION: Presenta intervenciones a nivel de fachada y en espacio interior, además de las intervenciones propias por el mantenimiento y adecuaciones a los nuevos usos, en el exterior no se identifico fisuras ni grietas de consideracion, no se evidencian humedades ascendentes o descendentes de importancia al interior su estructura portante presenta un normal estado de conservacion, construccion de 60 años de existencia, no hay problemas estructurales de consideracion, en conclusion su estado de conservacion es bueno.

DESCRIPCIÓN DE LAS INTERVENCIONES:	
ALTERACIONES A LA EDIFICACION VISIBLES DESDE EL EXTERIOR:	POSIBILIDADES DE INTERVENCIÓN:
Tratamiento del antejardin como zona dura y de parqueo. Construccion area patio posterior.	Deben conservar o recuperar su estructura original y sus principales características como: volumetría, implantación en el predio, técnicas constructivas, diseño de fachadas, decoración interna y externa.
