FICHA No: 551

ALCALDÍA MAYOR DE BOGOTÁ D.C.	SECRETARIA DE PLANEACION DISTRITAL (SPD) INVENTARIO BIC / DECRETO 606 DEL AÑO 2001 DIRECCION DE PATRIMONIO Y RENOVACION URBANA CONTRATO DE CONSULTORIA No.126/2010	CARLOS HUGO GARZON YEPES Arquitecto – Magister en Estudio y Restauración de Monumentos Arquitectónicos Carrera 7 No 17 – 01 Of. 919. Bogotá - Colombia Tel: 334 58 24 / 622 56 58 - Cel: 310 310 68 38 E-MAIL: carloshgarzonarquitectos@gmail.com

1. IDENTIFICACION		BARRIO: Chapinero	CODIGO FICHA: 008214-006-29
NOMBRE DEL BIEN:		clasificacion arquitectonica:	Arquitectura Habitacional, Vivienda urbana unifamiliar
OTROS NOMBRES			
MODALIDAD:	Inmueble de Interés Cultural (IIC) X	Sector de Interés Cultural (SIC)	
APLICACION:	Inmueble de Interés Cultural (IIC) X	Sector de Interés Cultural (SIC)	Sector antiguo(SA)
	Sector Vivienda en Serie (SVS)	Sector con agrupaciones y conjuntos(SAC)	Monumentos conmemorativos y artísticos (MCA)
CATEGORIA:	Dec. 606/2001: Conservación tipológica (CT) X	Conservación Integral (CI)	Restitución parcial (RP)
	Categoría Monumental (CM)	Dec. 678/1994 Conservación Monumental (A)	Restitución total (RT)
DECLARATORIA:	Tiene Declaratoria como BIC? X	Acto Administrati

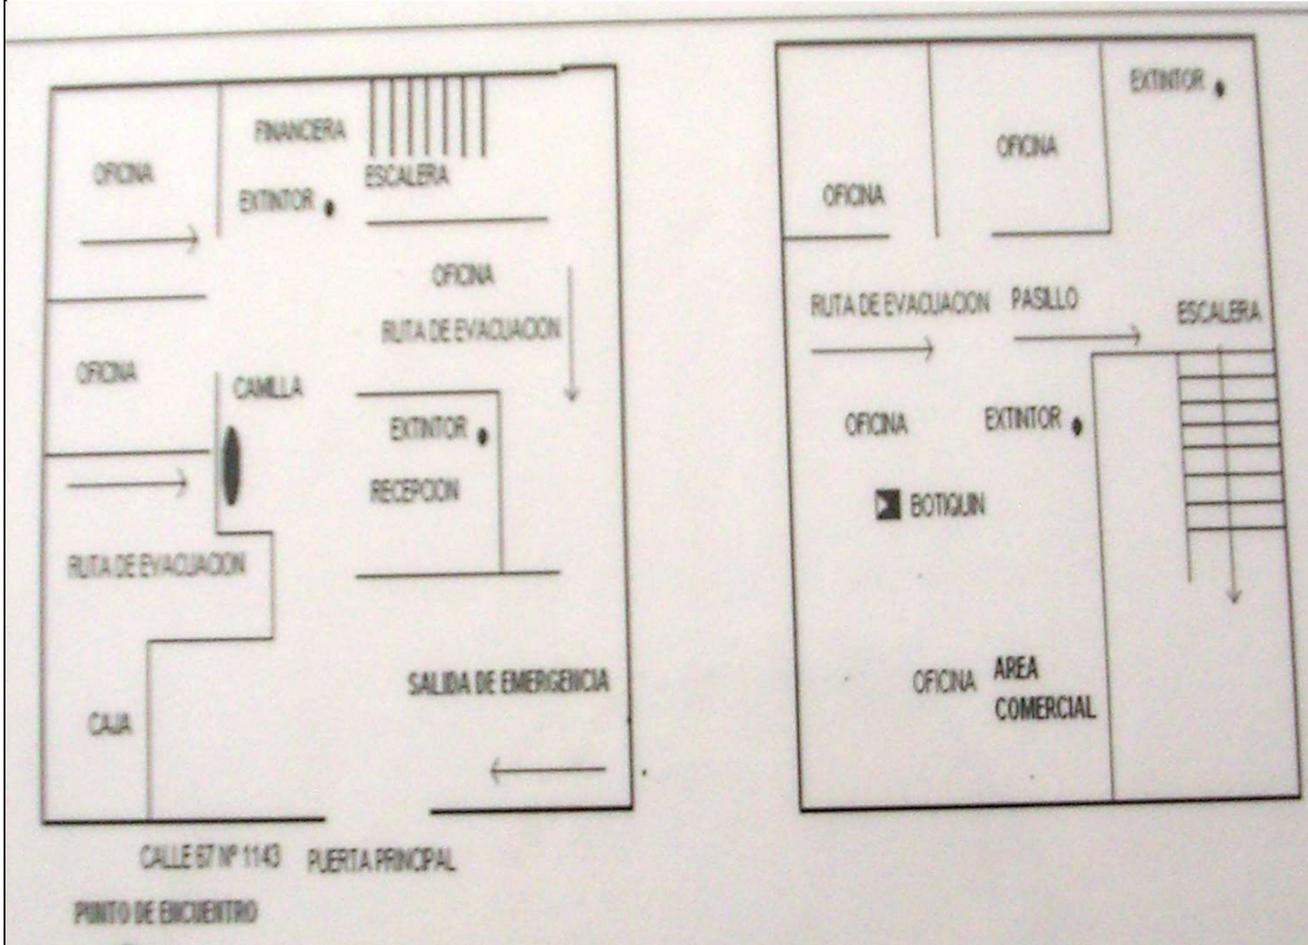
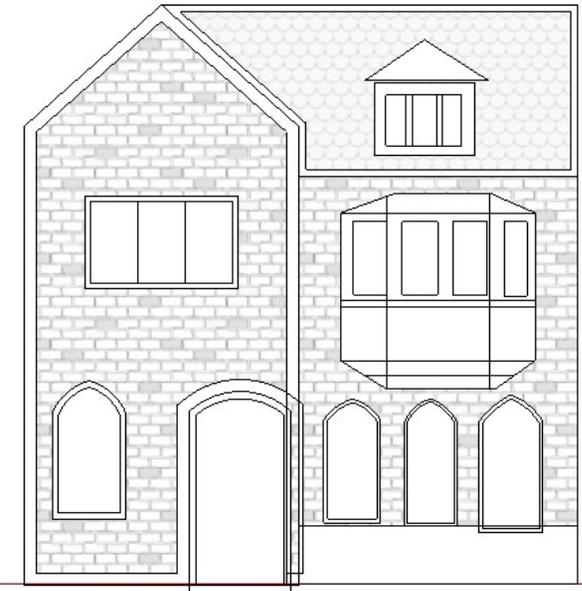
8. PLANOS ARQUITECTONICOS

ESQUEMA DE LEVANTAMIENTO: PLANTAS, ALZADOS, FACHADAS, CORTES.

PLANOS DE ARCHIVO

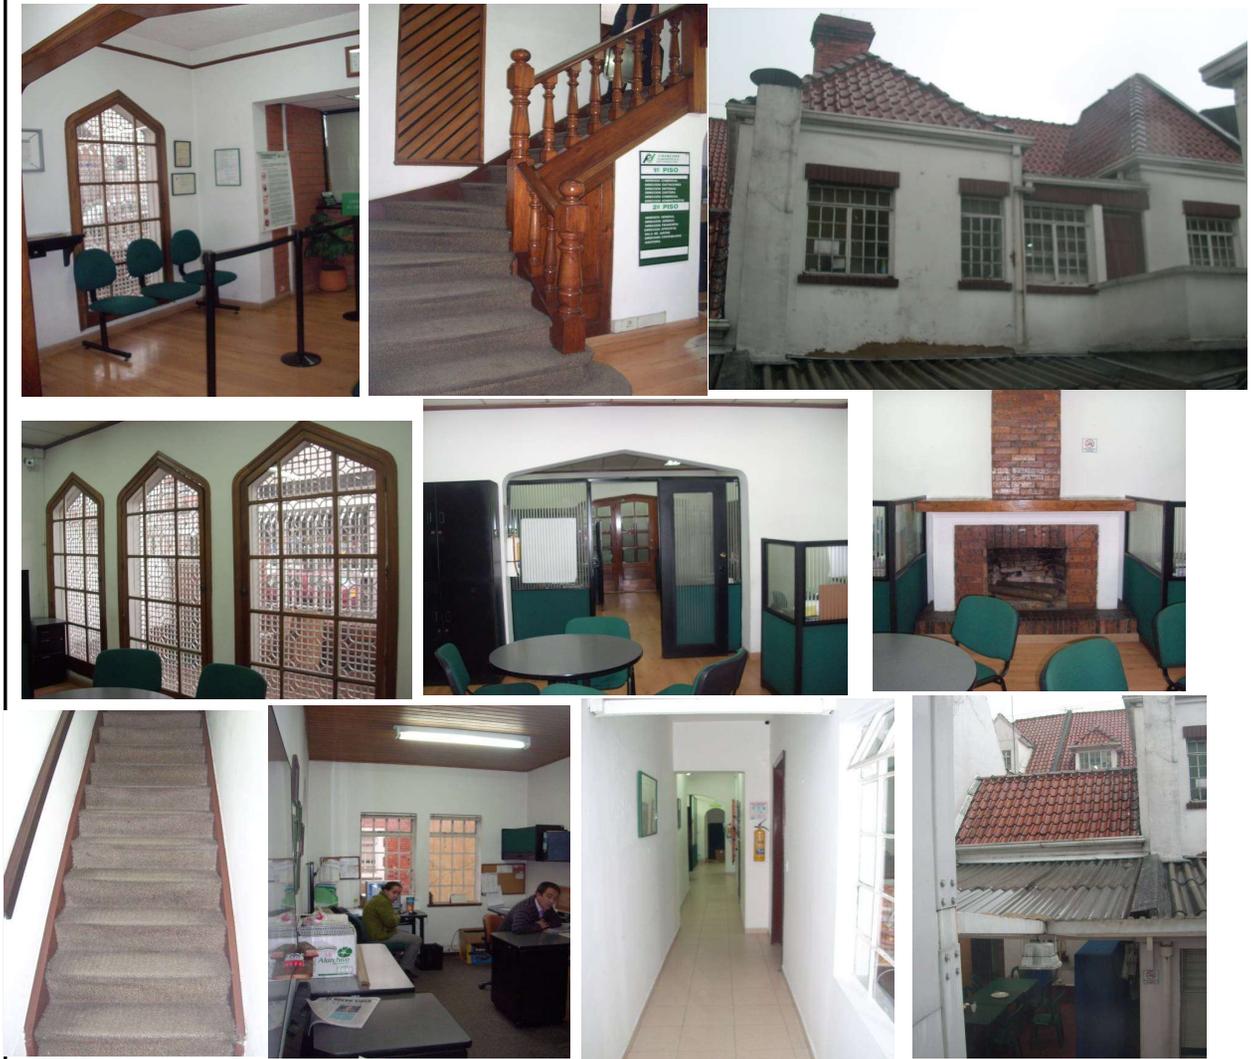
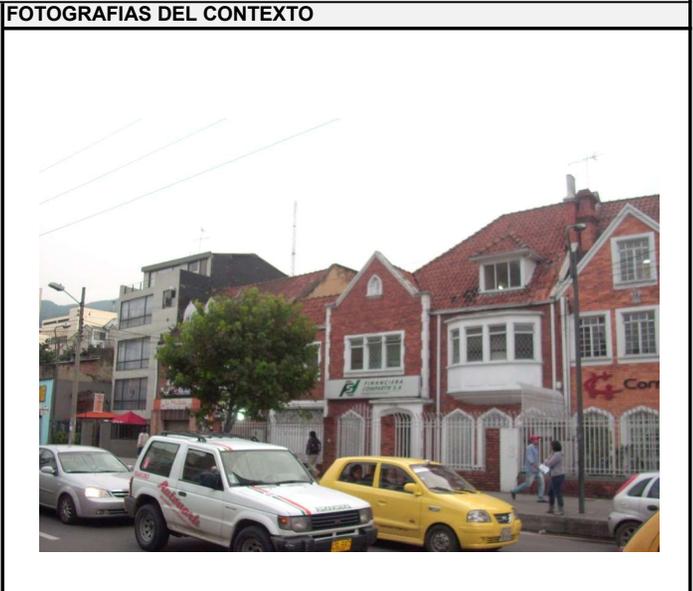
9. REGISTRO FOTOGRAFICO

CARACTERÍSTICAS:	Area del Predio:	535,7	Número de Pisos:	2+ altillo	Uso Actual:	OFICINA	Estrato:	0	Tipología:	Continua: <input checked="" type="checkbox"/>	Aislada: <input type="checkbox"/>	Mixta: <input type="checkbox"/>
	Area total construida:	603	Area Antejardín:		Area Libre:		Area Lote:	535,7	Chip Catastral:	AAA0091UTDE		
DIAGNOSTICO GENERAL DEL ESTADO DE CONSERVACION:	Presenta intervenciones a nivel de fachada y en espacio interior, ademas de las intervenciones propias por el mantenimiento y adecuaciones a los nuevos usos, en el exterior no se identifico fisuras ni grietas de consideracion, no se evidencian humedades ascendentes o descendentes de importancia al interior su estructura portante presenta un normal estado de conservacion, construccion de 60 años de existencia, no hay problemas estructurales de consideracion, en conclusion su estado de conservacion es aceptable.

ALTERACIONES A LA EDIFICACION VISIBLES DESDE EL EXTERIOR:	POSIBILIDADES DE INTERVENCIÓN:
Tratamiento del antejardín como zona dura y de parqueo permitida. Modificación del zocalo de cerramiento. Avisos publicitarios sobre la fachada.	Deben conservar o recuperar las características de su tipo arquitectónico en sus aspectos formales volumétricos y tipológicos. Las acciones se establecerán en forma particular para cada sector.
