FICHA No: 559

SECRETARIA DE PLANEACION DISTRITAL (SPD) INVENTARIO BIC / DECRETO 606 DEL AÑO 2001 DIRECCION DE PATRIMONIO Y RENOVACION URBANA CONTRATO DE CONSULTORIA No.126/2010	CARLOS HUGO GARZON YEPES Arquitecto – Magister en Estudio y Restauración de Monumentos Arquitectónicos Carrera 7 No 17 – 01 Of. 919. Bogotá - Colombia Tel: 334 58 24 / 622 56 58 - Cel: 310 310 68 38 E-MAIL: carloshgarzonarquitectos@gmail.com

NOMBRE DEL BIEN:	clasificación arquitectonica:	Arquitectura Habitacional, Vivienda urbana unifamiliar
-------------------------	-------------------------------	--

Departamento:	Cundinamarca	Municipio:	Bogota	Dirección antigua:	Cra 7 No.64-43/57	Dirección actual:	Av. Cra. 7 No.64-43
----------------------	--------------	-------------------	--------	---------------------------	-------------------	--------------------------	---------------------

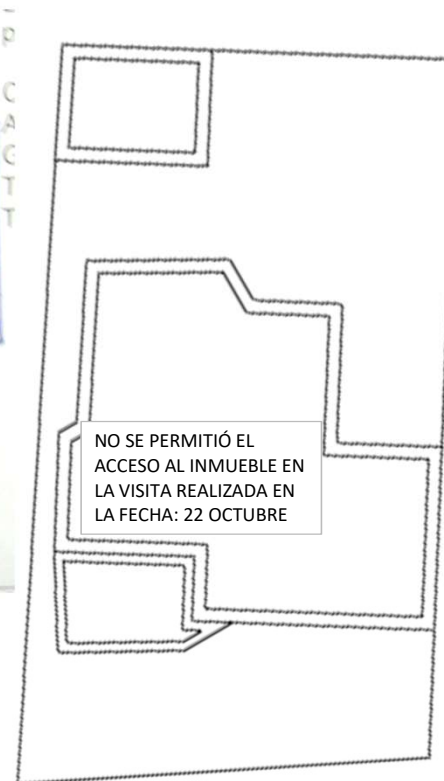
ESQUEMA DE LEVANTAMIENTO: PLANTAS, ALZADOS, FACHADAS, CORTES.

8. PLANOS ARQUITECTÓNICOS

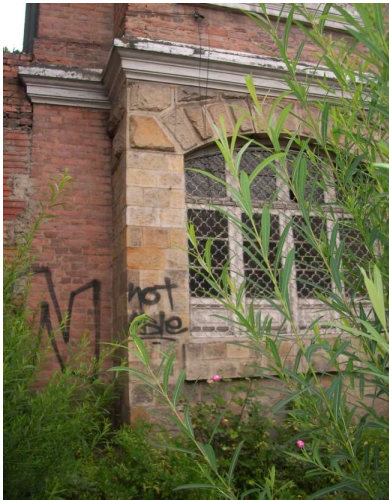
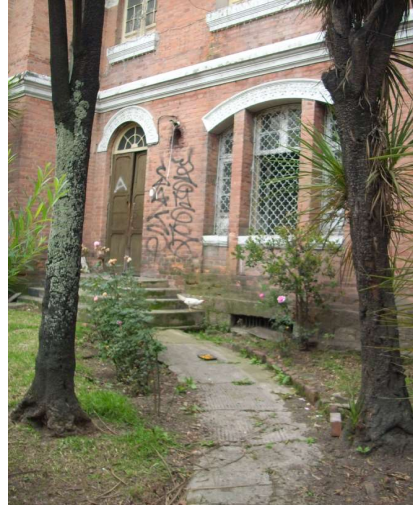
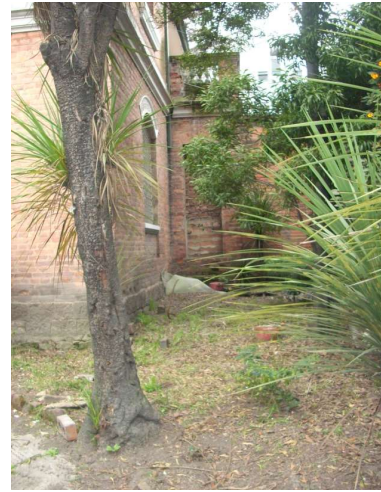
9. REGISTRO FOTOGRAFICO

DIAGNOSTICO GENERAL DEL ESTADO DE CONSERVACION: Presenta intervenciones a nivel de fachada y en espacio interior, además de las intervenciones propias por el mantenimiento y adecuaciones a los nuevos usos, en el exterior no se identifico fisuras ni grietas de consideracion, no se evidencian humedades ascendentes o descendentes de importancia al interior su estructura portante presenta un mal estado de conservacion, construccion de 70 años de existencia, no hay problemas estructurales de consideracion, en conclusion su estado de conservacion es Malo.

ALTERACIONES A LA EDIFICACION VISIBLES DESDE EL EXTERIOR:	POSIBILIDADES DE INTERVENCIÓN:
	Deben conservar o recuperar su estructura original y sus principales características como: volumetría, implantación en el predio, técnicas constructivas, diseño de fachadas, decoración interna y externa. Mantenimiento- Adecuación funcional.- Liberación.- Consolidación.- Reconstrucción parcial.- Subdivisión por copropiedad.- Reparación locativa.
