FICHA No: 561 Chip Catastral AAA0092DFFCN

SECRETARIA DE PLANEACION DISTRITAL (SPD) INVENTARIO BIC / DECRETO 606 DEL AÑO 2001 DIRECCION DE PATRIMONIO Y RENOVACION URBANA CONTRATO DE CONSULTORIA No.126/2010	CARLOS HUGO GARZON YEPES Arquitecto – Magister en Estudio y Restauración de Monumentos Arquitectónicos <small>Carrera 7 No 17 – 01 Of. 919. Bogotá - Colombia Tel: 334 58 24 / 622 56 58 - Cel: 310 310 68 38 E-MAIL: carloshgarzonarquitectos@gmail.com</small>
---	--	---	---

1. IDENTIFICACION	BARRIO: Chapinero Norte	CODIGO: 008214-030-10
--------------------------	--------------------------------	------------------------------

Departamento:	Cundinamarca	Municipio:	Bogota	Dirección antigua:	Clle 63 No.7-09 Esq.	Dirección actual:	Av. Clle. 63 No. 7-15
---------------	--------------	------------	--------	--------------------	----------------------	-------------------	-----------------------

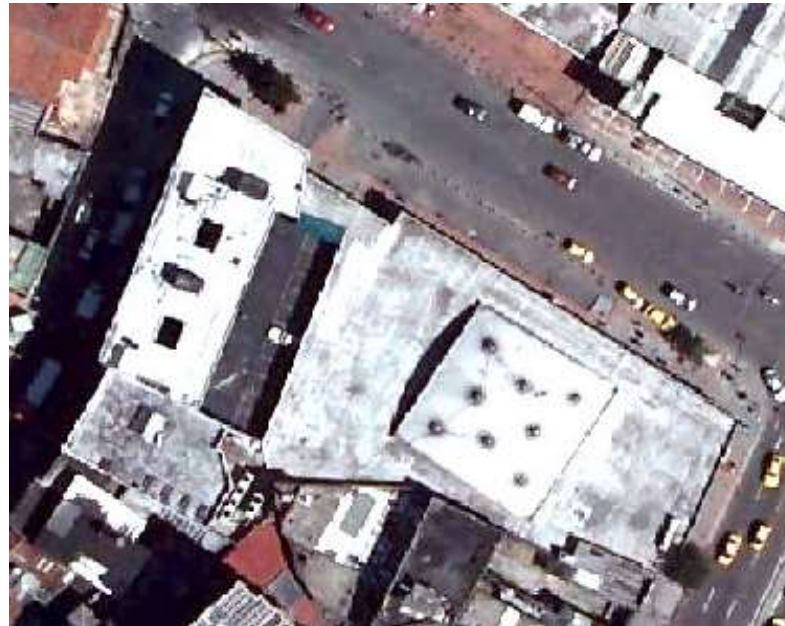
8. PLANOS ARQUITECTONICOS

ESQUEMA DE LEVANTAMIENTO: PLANTAS, ALZADOS, FACHADAS, CORTES.

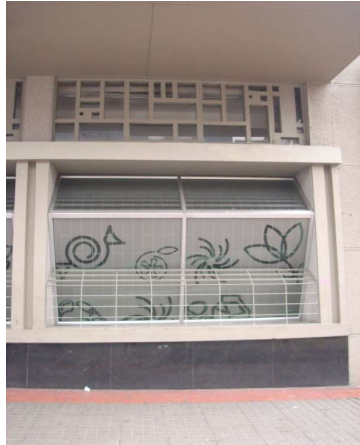
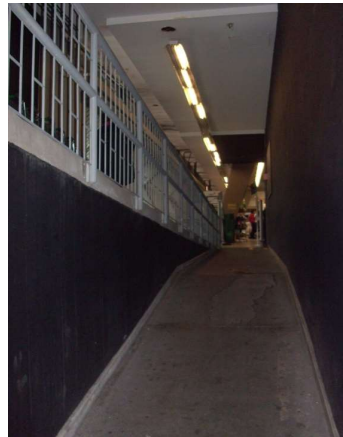
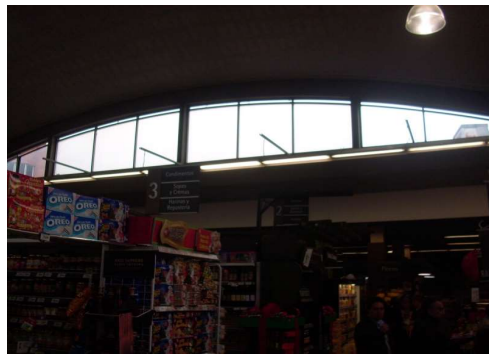
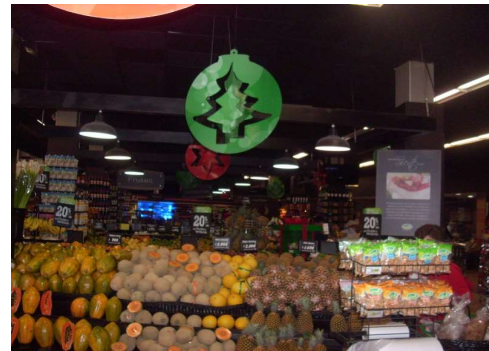
9. REGISTRO FOTOGRAFICO

CARACTERÍSTICAS:	Area del Predio:	1348	Número de Pisos:	2	Uso Actual:	DEGA COMERC	Estrato:	0	Tipología:	Continua:	Aislada:	X	Mixta:
	Area total construida:	1336,4	Area Antejardín:		Area Libre:		Area Lote:	1348	Chip Catastral:	AAA0092DFFCN			
DIAGNOSTICO GENERAL DEL ESTADO DE CONSERVACION:	Presenta intervenciones a nivel de fachada y en espacio interior, ademas de las intervenciones propias por el mantenimiento y adecuaciones a los nuevos usos, en el exterior no se identifico fisuras ni grietas de consideracion, no se evidencian humedades ascendentes o descendentes de importancia al interior su estructura portante presenta un buen estado de conservacion, construccion de 60 años de existencia, no hay problemas estructurales de consideracion, en conclusion su estado de conservacion es bueno.

ALTERACIONES A LA EDIFICACION VISIBLES DESDE EL EXTERIOR:	POSIBILIDADES DE INTERVENCIÓN:
	Deben conservar o recuperar su estructura original y sus principales características como: volumetría, implantación en el predio, técnicas constructivas, diseño de fachadas, decoración interna y externa. Mantenimiento- Adecuación funcional.- Liberación.- Consolidación.- Reconstrucción parcial.- Subdivisión por copropiedad.- Reparación locativa.
