**FICHA DE VALORACION INDIVIDUAL**  
**BIENES DE INTERES CULTURAL - BOGOTA D.C.**  
**DEPARTAMENTO ADMINISTRATIVO DE PLANEACION DISTRICTAL**

Nro. FICHA :  
8304320

DIRECCION : Calle 79 B No. 5-77/81 Esquina, Carrera 7 No. 79- 64/ 76

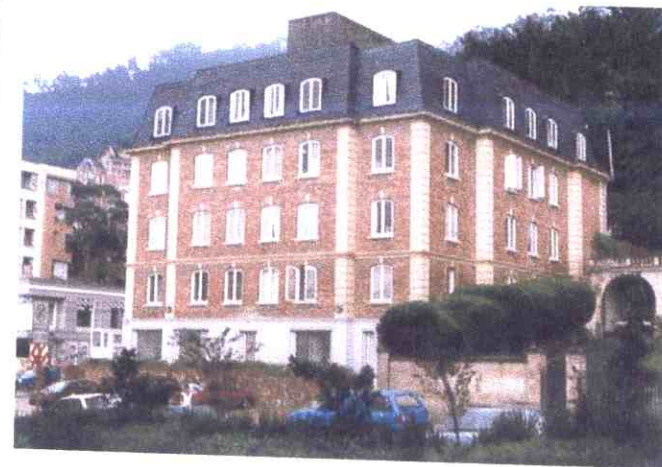
**FOTOGRAFIA DEL INMUEBLE :**

ESTADO DE CONSERVACION : BUENO

El inmueble posee características propias de la arquitectura ecléctica, conocida como aquella que se produce entre 1920 y 1940, con prolongaciones tardías hasta 1950, con influencia del lenguaje arquitectónico francés, en su versión bogotana caracterizada, en este caso por el uso de la mansarda y las ventanas ovaladas o "de medallón"; en el caso de este inmueble las ventanas son rematadas superiormente con arcos rebajados. La mansarda, a diferencia de las casas inglesas, no se encuentra contenida en una cubierta con pendiente superior o igual a 45º, sino en una cubierta con una pendiente menor de aproximadamente 15º. Aspectos específicos: Modulación y proporción en los vanos. Verticalidad en los vanos. Simetría en la composición de fachada. Remate de vanos con arcos rebajados. Uso de ventanas dobles con persianas en madera. Uso del ladrillo como cerramiento de las fachadas. Presencia de elementos ornamentales en piedra como cornisas marcando el cambio de altura entre pisos y como remate superior del volumen. Resalte de las claves de los vanos. Se destacan las esquinas de los volúmenes mediante el empleo de la piedra. Cubierta en pizarra. Carpintería en madera. En razón a sus atributos formales y a la complejidad de su estructura espacial, el inmueble posee valores tanto tipológicos como morfológicos para ser considerado de conservación integral. Es notable la adopción de las características del lenguaje formal de la arquitectura francesa, adaptadas a la situación política, social y económica del país y a un momento importante de la arquitectura en Colombia en el que se marcaron tendencias estilísticas y en el que el tema de la vivienda se convirtió en un problema social.

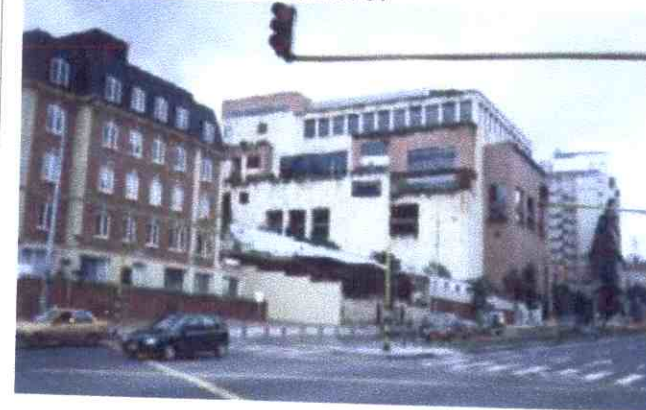
**FOTOGRAFIA DEL CONTEXTO:**

El inmueble, se valora como parte de una manzana y un sector con un alto contenido patrimonial. Se destaca su implantación exenta, hacia la carrera 7 en un predio cuya área con respecto a la manzana es representativa, y que constituye un frente importante sobre la calle 80. Se conservan la morfología y tipologías presentes en el entorno inmediato, integrándose al contexto de barrio y manzana permitiendo la consolidación de la estructura urbana y morfológica del sector (Valor contextual).

Por su implantación posee amplias zonas verdes en el aislamiento posterior, con presencia de árboles importantes por su altura, constituyendo un valor ambiental. Por los aspectos anteriormente enunciados el inmueble fue catalogado en la categoría de Conservación Integral.

Modificación de fachada en primer piso. Tratamiento del antejardín como zona dura.
