FICHA DE VALORACION INDIVIDUAL
BIENES DE INTERES CULTURAL - BOGOTA D.C.
DEPARTAMENTO ADMINISTRATIVO DE PLANEACION DISTRITAL

Nro. FICHA :
830549

UPZ : El Refugio
BARRIO: Bellavista
MANZANA : 4 **PREDIO : 9**
DIRECCION : Carrera 7 No. 72-06/22/28/34.
PROPIETARIO : VARIOS
AUTOR : ARQ. CHILD-DAVILA-LUZARDO
USO ACTUAL : CORREDOR COMERCIAL PH, OFICINAS Y
Nro. PISOS : 3 Y ALTILLO
ESTADO DE CONSERVACION : BUENO

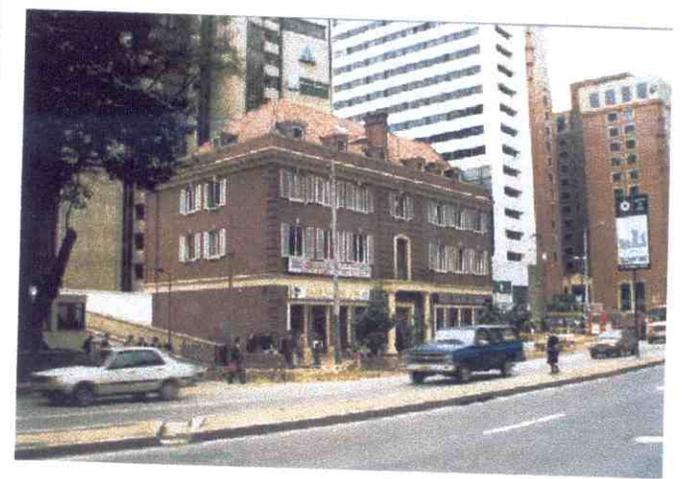
FOTOGRAFIA DEL INMUEBLE :

CARACTERISTICAS ARQUITECTONICAS:
 El inmueble posee características propias de la arquitectura ecléctica, conocida como aquella que se produce entre 1920 y 1940, con prolongaciones tardías hasta 1950, con influencia marcada del lenguaje arquitectónico inglés, del cual retoma la cubierta inclinada y en teja cerámica, la presencia de chimeneas que se destacan de la volumetría general del inmueble, el empleo de mansardas que generan buhardillas principalmente. La firma Child Dávila, Luzardo, tuvo un papel importante en la construcción de barrios como Teusaquillo, Magdalena, Quinta Camacho, Bosque Izquierdo, Centro. En sus obras inspiradas en la arquitectura inglesa, predominante de la época, se nota la jerarquización de los espacios mediante volúmenes desplazados, cubiertas a varias aguas, chimeneas cuidadosamente elaboradas, uso de piedra y ladrillo en las fachadas. Las obras realizadas por Child Dávila, Luzardo se destacaron por la calidad de la construcción, la preocupación por el diseño de interiores, y el uso de materiales pétreos en las fachadas, combinándolos en ocasiones con color. Aspectos específicos: Manejo de proporción en el conjunto de la fachada en general. Simetría en la composición de la fachada. Modulación y verticalidad en la proporción de los vanos. Uso de ventanas dobles con persianas en madera. Empleo de elementos ornamentales de piedra, como columnas y portada para jerarquizar el cuerpo de acceso, que se logra además a través del manejo de relieves en ladrillo y el balcón del segundo piso. Cornisas como remate superior del volumen y como recurso ornamental para marcar el cambio de altura entre pisos. Trabajo especial del ladrillo en el diseño de la chimenea lateral. Estructura de cubierta y entrepisos en madera. Resalte de las esquinas del volumen mediante el empleo diferencial del ladrillo, generando relieves y texturas. En razón a sus atributos formales y a la complejidad de su estructura espacial, el inmueble posee valores tanto tipológicos como morfológicos para ser considerado de conservación integral. Es notable la adopción de las características del lenguaje formal de la arquitectura inglesa, adaptadas a la situación política, social y económica del país y a un momento importante de la arquitectura en Colombia en el que se marcaron tendencias estilísticas y en el que el tema de la vivienda se convirtió en un problema social.

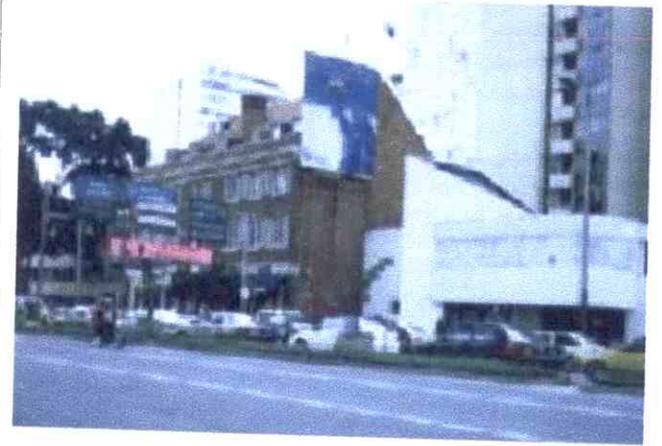
FOTOGRAFIA DEL CONTEXTO:

CARACTERISTICAS URBANISTICAS:
 El inmueble, con aislamiento lateral, se encuentra ubicado en un predio esquinero. Se valora como parte de un sector con un alto contenido patrimonial. Se conservan la morfología y tipologías presentes en el entorno inmediato, por lo cual se integra al contexto de barrio y manzana permitiendo la consolidación de la estructura urbana y morfológica del sector (Valor contextual). Por los aspectos anteriormente enunciados el inmueble fue catalogado en la categoría de Conservación integral.
