FICHA DE VALORACION INDIVIDUAL
BIENES DE INTERES CULTURAL - BOGOTA D.C.
DEPARTAMENTO ADMINISTRATIVO DE PLANEACION DISTRITAL

Nro. FICHA :
8306127

DIRECCION : Calle 74 No. 11-98

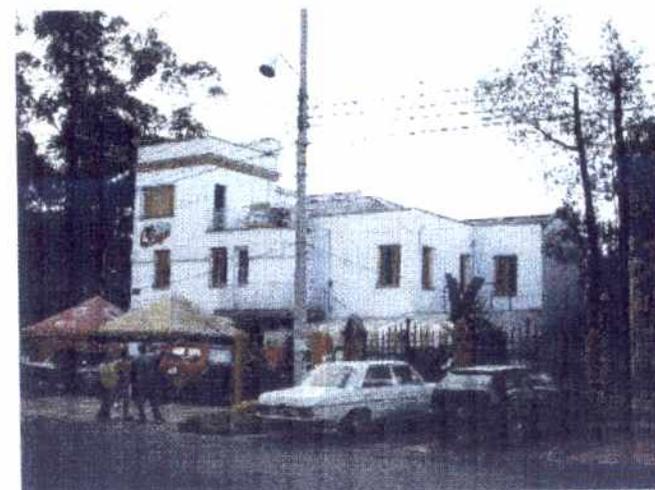
FOTOGRAFIA DEL INMUEBLE :

ESTADO DE CONSERVACION : REGULAR

El inmueble original cuenta con elementos característicos de la arquitectura de la época de transición propia de los años 20's a 50's, caracterizado por su cubierta ligeramente inclinada y en teja de barro, constituyó una de las casas ejemplares dentro del sector que mantenía las mismas características que las colindantes sobre la carrera. El inmueble tuvo una ampliación realizada mediante aprobación otorgada por el municipio de Bogotá el 12 de Septiembre de 1939, con la cual fue añadido un volumen de dos pisos y un torreón en la esquina del predio. Esta ampliación no desvirtuó los valores originales por cuanto se realizó teniendo en cuenta las alturas originales del inmueble sin generar culatas a los inmuebles laterales, siendo respetuosa con la modulación de las fachadas, y manteniendo la cubierta ligeramente inclinada y en teja de barro, tras el ático alrededor de todo el volumen.

En la ampliación además, se contempló un retroceso lateral derecho, respetando así la paramentación con el inmueble colindante sobre la calle. Es singular el balcón sobre la fachada de la calle, así como las franjas horizontales ubicadas en la parte superior de los vanos. A excepción de la modificación de vanos en primer piso, de la adición en altura sobre la carrera y del tratamiento del antejardín como zona dura, el inmueble no ha sufrido alteraciones sustanciales en el tiempo que resten o alteren los valores del inmueble.

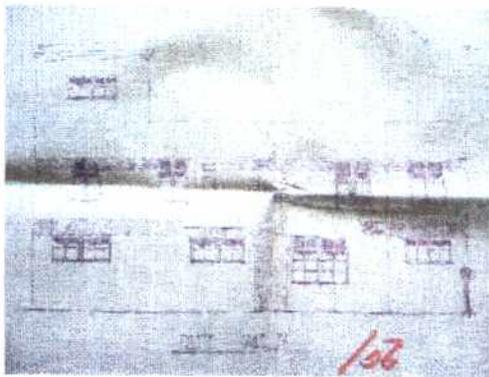
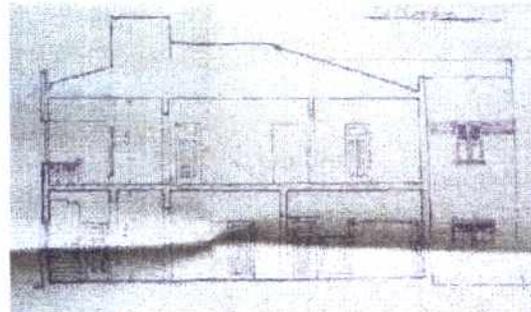
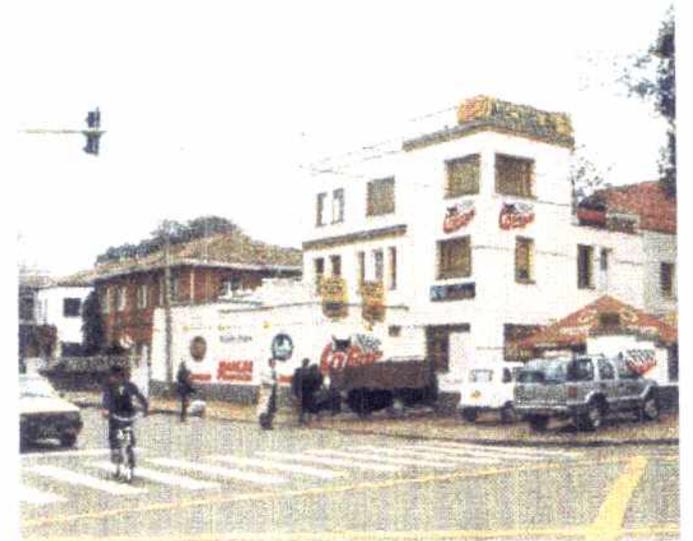
FOTOGRAFIA ARCHIVO :

01-06-1997

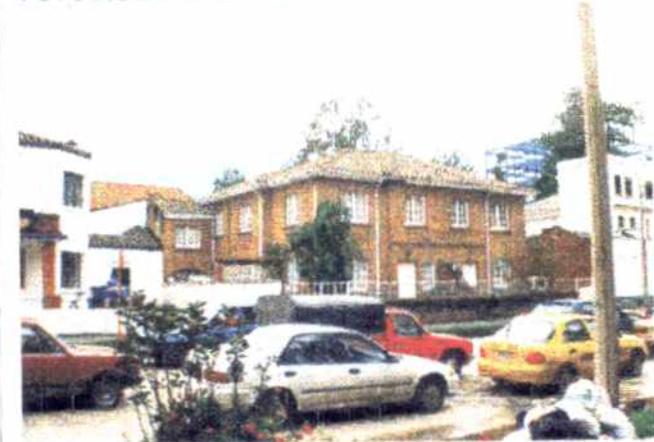
FOTOGRAFIA DEL CONTEXTO

El inmueble se valora como parte de un contexto a conservar, con características como Edificación de tamaño mediano, con importancia urbanística y arquitectónica, con características formales ajustadas a la escala del predio y del barrio. La implantación corresponde a un predio regular esquinero, con retroceso lateral y patio posterior. Importante principalmente por su coherencia con el perfil general de la manzana. Se conservan la morfología y tipologías presentes en el entorno inmediato. La implantación original tenía antejardines con cerramiento, sobre la calle y la carrera, característicos de los inmuebles del sector. Se integra al contexto de barrio y manzana haciendo parte de la consolidación de la estructura urbana y morfológica del sector (Valor contextual).
