SECRETARIA DE PLANEACION DISTRITAL (SPD)  
INVENTARIO BIC / DECRETO 606 DEL AÑO 2001  
DIRECCION DE PATRIMONIO Y RENOVACION URBANA  
CONTRATO DE CONSULTORIA No.126/2010

CODIGO FICHA:008306-012-12

Habitacional. Vivienda urbana unifamiliar.

Departamento:	BOGOTA, D.C.	Municipio:	BOGOTA, D.C.	Dirección antigua:	Carrera 13 No. 74-88	Dirección actual:	Carrera 13 No. 74-88
Localidad:	CHAPINERO	No. Localidad:	02	UPZ:	CHICO LAGO	No. UPZ:	097
Barrio:	PORCIUNCULA	Cod. Barrio:	008306	Coordenadas: X=	102511,61	Y=	107144,08
Decreto / Plancha No.	Dec 75/2003. Plancha 4	No. MANZANA	12	No. PREDIO	12	Ced. CATASTRAL:	74119
						Mat. INMOBILIARIA:	50C-1272507

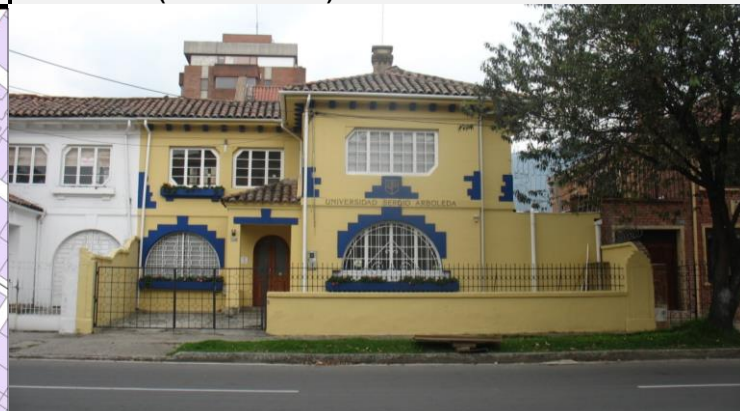
**DIAGNOSTICO GENERAL DEL ESTADO DE CONSERVACION:** Estado de conservación bueno en cuanto su estructura, tipología, morfología, espacios y ornamentos no han sido intervenidos de forma sustancial y son preservados mediante mantenimiento continuo, en el exterior no se identificaron ni grietas ni fisuras de consideración, tampoco humedades importantes, al interior su estructura portante presenta un buen estado de conservación.

**DESCRIPCIÓN GENERAL:** Vivienda característica del estilo ecléctico de años 30 y 40 de fuerte presencia en Colombia, inspirado en variaciones de estilos neocoloniales y nacionalistas de Norte y Suramérica, fusionados con el denominado "Estilo Español" de inicios del siglo XX. Vivienda de mediano porte y dos niveles, cruja tipo L, de modestos rasgos de estilo ecléctico. Presenta movimientos en fachada, una franja longitudinal en relieve que identifica sus dos plantas, ornamentos y zócalos en dinteles y claves de vanos, caracterizando la riqueza formal de estos, concibe vanos de forma arcada en primera planta y chaflanados en la segunda. El acceso es jerarquizado por el porche en teja de barro, unifica su lenguaje de cubierta en el mismo material y de aleros soportados por canes de madera. La edificación hace parte de un pequeño conjunto de viviendas en serie que conforman un perfil urbano y arquitectónico coherente y significativo, está implantada en un lote medianero, presentando un retroceso lateral que conforma porche-garaje haciendo uso de la conservación del antejardín encerrado, típico de la producción arquitectónica y urbanística de la época y el sector.

ALTERACIONES A LA EDIFICACION VISIBLES DESDE EL EXTERIOR:	POSIBILIDADES DE INTERVENCIÓN:
Cerramiento de antejardín.	Conservación tipológica, intervenciones al interior que no desvirtúan la composición original de la vivienda respetando el lenguaje de acabados en madera. Actividades de Actualización Funcional, Mantenimiento, Modificaciones Internas o Reparaciones locativas respectivamente diagnosticadas y autorizadas según Decreto 075 de 2003 y Ley 1185 de 2008.
