1. IDENTIFICACION	BARRIO: La Porciúncula	CODIGO FICHA: 008306-012-14
--------------------------	-------------------------------	------------------------------------

NOMBRE DEL BIEN:	SEDE SOCIAL CABALLEROS DE LA VIRGEN	Clasificación arquitectónica:	Habitacional. Vivienda Urbana unifamiliar
OTROS NOMBRES			
MODALIDAD:	Inmueble de Interés Cultural (IIC) <input checked="" type="checkbox"/>	Sector de Interés Cultural (SIC) <input type="checkbox"/>	
APLICACIÓN:	Inmueble de Interés Cultural (IIC) <input checked="" type="checkbox"/>	Sector de Interés Cultural (SIC) <input type="checkbox"/>	Sector antiguo(SA) <input type="checkbox"/>
	Sector Vivienda en Serie (SVS) <input type="checkbox"/>	Sector con agrupaciones y conjuntos(SAC) <input type="checkbox"/>	Sector de Desarrollo Individual(SDI) <input type="checkbox"/>
CATEGORÍA:	Dec. 606/2001: Conservación tipológica (CT) <input checked="" type="checkbox"/>	Conservación Integral (CI) <input type="checkbox"/>	Restitución parcial (RP) <input type="checkbox"/>
	Categoría Monumental (CM) <input type="checkbox"/>	Dec. 678/1994 Conservación Monumental (A) <input type="checkbox"/>	Restitución total (RT) <input type="checkbox"/>

SECRETARIA DE PLANEA

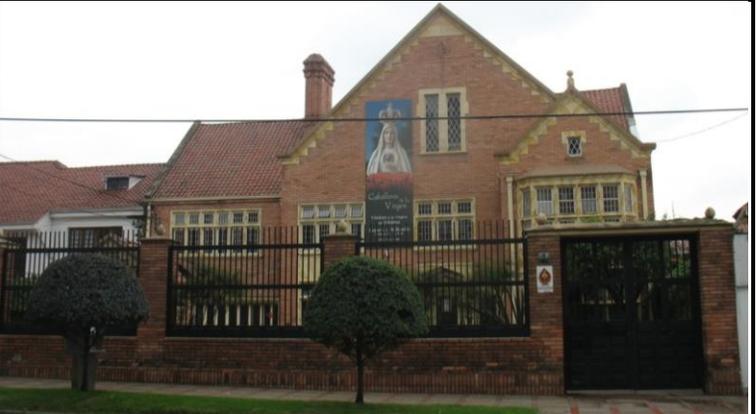
PLANO DE LOCALIZACIÓN	TRAMA URBANA	FOTOGRAFÍA (Contexto/Predio)
------------------------------	---------------------	-------------------------------------

DIAGNOSTICO GENERAL DEL ESTADO DE CONSERVACION: La edificación conserva plenamente sus características formales, estructurales y de envolvente, ha sido sometida a mantenimiento preventivo. Su estado de conservación es bueno.

ALTERACIONES A LA EDIFICACION VISIBLES DESDE EL EXTERIOR:	POSIBILIDADES DE INTERVENCIÓN:
Cerramiento de antejardín. En el costado posterior del predio se han realizado adiciones aisladas de la edificación principal.	Conservación Tipológica. En cuanto su estado de conservación es bueno, se recomienda continuar con el mantenimiento preventivo, velar por la preservación de ornamentos y molduras de acabados, debe mantener la estructura primigenia del edificio. Actividades de Actualización Funcional, Mantenimiento, Modificaciones Internas o Reparaciones locativas respectivamente diagnosticadas y autorizadas según Decreto 075 de 2003 y Ley 1185 de 2008.

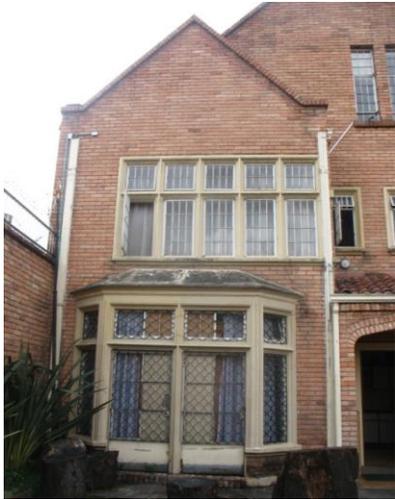
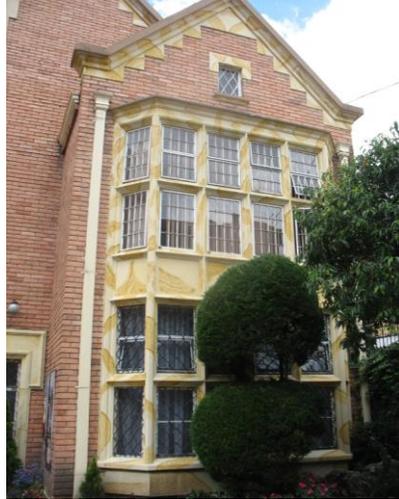
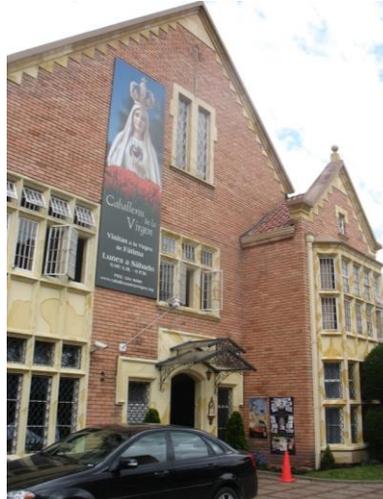
9. REGISTRO FOTOGRAFICO

DESCRIPCIÓN GENERAL: Vivienda representativa del movimiento arquitectónico y constructivo de influencia del estilo Inglés y Tudor de años 30 y 40 de fuerte presencia en Bogotá, característico por sus cubiertas de pronunciadas pendientes correspondientes a las condiciones climáticas y estaciones de su lugar de procedencia, empleo de altílos, mansardas y buhardillas y un manejo excepcional del ladrillo. Durante este periodo este tipo de viviendas fueron común denominador del modelo habitacional de las familias acaudaladas que buscaron asentarse alejados de la centralidad capitalina. Vivienda de escala considerable y dos niveles más altílo, de equilibrado manejo volumétrico que define las áreas de la casa. Presenta movimientos en fachada en la que se destaca su horizontalidad y el uso de ventanas corridas, ornamentos en dinteles y marcos de vanos. El acceso es jerarquizado por ornamentos en cambio de material que rompen con el uso de ladrillo a la vista y predominio del lleno sobre el vano, su cubierta inclinada se manifiesta en fachadas con su riqueza formal, la imponente chimenea lateral y el uso de teja cerámica. La edificación se integra al perfil urbano y arquitectónico mediante un manejo juicioso de equilibrio de paramentos discontinuos y presencia de algunas edificaciones similares en la manzana, está implantada en un lote medianero, presentando un retroceso notorio de patio posterior y antejardines, hoy garajes

Representa gran parte de los rasgos de la arquitectura de transición de influencia inglesa, su uso tiene representatividad en el imaginario del ciudadano y la comunidad de su entorno inmediato. Se recomienda conservación tipológica.
