FICHA No:

356

SECRETARIA DE PLANEACION DISTRITAL (SPD)
INVENTARIO BIC / DECRETO 606 DEL AÑO 2001
DIRECCION DE PATRIMONIO Y RENOVACION URBANA
CONTRATO DE CONSULTORIA No.126/2010

Departamento:	BOGOTA, D.C.	Municipio:	BOGOTA, D.C.	Dirección antigua:	Calle 74 No. 12-33/ 35	Dirección actual:	Calle 74 No. 11-75
Localidad:	CHAPINERO	No. Localidad:	02	UPZ:	CHICO LAGO	No. UPZ:	097
Barrio:	PORCIUNCULA	Cod. Barrio:	008306	Coordenadas: X=	102086,26	Y=	107012,81
Decreto / Plancha No.	Dec 75/2003. Plancha 4	No. MANZANA	13	No. PREDIO	23	Ced. CATASTRAL:	731125
						Mat. INMOBILIARIA:	50N-2228581

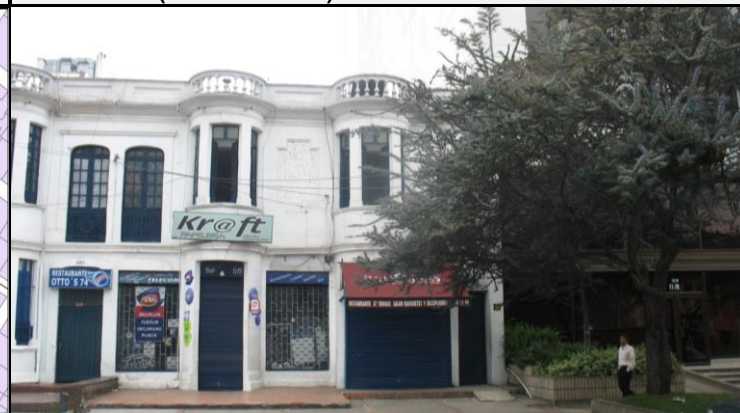
PLANO DE LOCALIZACIÓN**TRAMA URBANA****FOTOGRAFIA (Contexto/Predio)**

DIAGNOSTICO GENERAL DEL ESTADO DE CONSERVACION: Presenta intervenciones a nivel de fachada y espacio interior, además de las intervenciones propias por mantenimiento y adecuación a nuevos usos, en el exterior no se identificaron ni grietas ni fisuras de consideración, tampoco humedades importantes, al interior su estructura portante presenta un buen estado de conservación.

ALTERACIONES A LA EDIFICACION VISIBLES DESDE EL EXTERIOR:	POSIBILIDADES DE INTERVENCIÓN:
Modificaciones en vanos para puertas y rejas de locales comerciales,	Liberación de elementos que desvirtúan el concepto de fachada, así mismo restitución de puerta y ventanas acordes al estilo arquitectónico de la vivienda. Actividades de Actualización Funcional, Mantenimiento, Modificaciones Internas o Reparaciones locativas respectivamente diagnosticadas y autorizadas según Decreto 075 de 2003 y Ley 1185 de 2008.
