1. IDENTIFICACIÓN	BARRIO: La Porciúncula	CODIGO FICHA: 008306-018-05
--------------------------	-------------------------------	------------------------------------

NOMBRE DEL BIEN:	Clasificación arquitectonica:	Habitacional. Vivienda urbana unifamiliar.
OTROS NOMBRES		
MODALIDAD:	Inmueble de Interés Cultural (IIC) <input checked="" type="checkbox"/>	Sector de Interés Cultural (SIC) <input type="checkbox"/>
APLICACIÓN:	Inmueble de Interés Cultural (IIC) <input checked="" type="checkbox"/> Sector de Interés Cultural (SIC) <input type="checkbox"/>	Sector antiguo(SA) <input type="checkbox"/> Sector de Desarrollo Individual(SDI) <input type="checkbox"/>
CATEGORÍA:	Dec. 606/2001: Conservación tipológica (CT) <input type="checkbox"/> Conservación Integral (CI) <input checked="" type="checkbox"/>	Monumentos conmemorativos y artísticos (MCA) <input type="checkbox"/> Restitución parcial (RP) <input type="checkbox"/> Restitución total (RT) <input type="checkbox"/>
DECLARATORIA	Tiene Declaratoria como BIC? <input checked="" type="checkbox"/> Acto Administrativo de la Declaratoria: <input checked="" type="checkbox"/>	Conservación Arquitectónica (B) <input type="checkbox"/> Declaratorias Anter

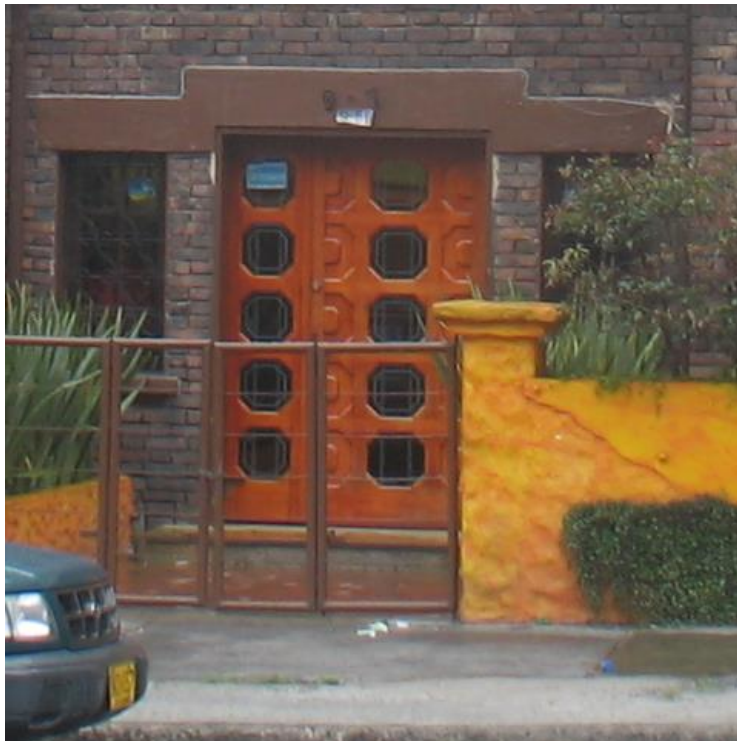
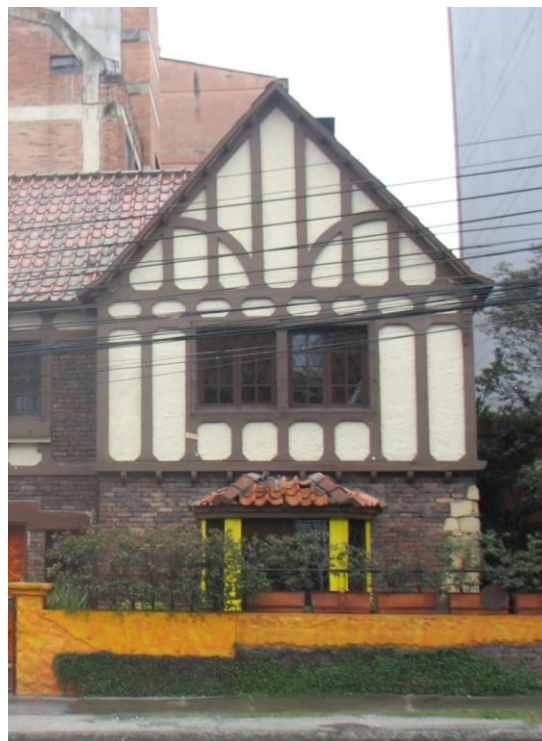
FOTOGRAFÍAS DEL CONTEXTO

DIAGNOSTICO GENERAL DEL ESTADO DE CONSERVACION: Estado de conservación bueno en cuanto su estructura, tipología, morfología, espacios y ornamentos no han sido intervenidos de forma sustancial y son preservados mediante mantenimiento continuo, en el exterior no se identificaron ni grietas ni fisuras de consideración, tampoco humedades importantes, al interior su estructura portante presenta un buen estado de conservación.

ALTERACIONES A LA EDIFICACION VISIBLES DESDE EL EXTERIOR:	POSIBILIDADES DE INTERVENCIÓN:
Cerramiento de antejardín.	Conservación integral de fachada y volumetría, definición de uso que permita conservar plenamente la edificación y brindar rentabilidad para su mantenimiento , intervenciones al interior que no desvirtúen la composición original de la vivienda respetando el lenguaje de acabados en madera. Actividades de Actualización Funcional, Mantenimiento, Modificaciones Internas o Reparaciones localativas respectivamente diagnosticadas y autorizadas según Decreto 075 de 2003 y Ley 1185 de 2008.
