1. IDENTIFICACIÓN	BARRIO: La Porciúncula	CODIGO FICHA: 008306-018-11
--------------------------	-------------------------------	------------------------------------

NOMBRE DEL BIEN:	RESTAURANTE CREPPES & WAFFLES	Clasificación arquitectonica:	Habitacional. Vivienda urbana unifamiliar.
OTROS NOMBRES			
MODALIDAD:	Inmueble de Interés Cultural (IIC) <input checked="" type="checkbox"/>	Sector de Interés Cultural (SIC) <input type="checkbox"/>	
APLICACIÓN:	Inmueble de Interés Cultural (IIC) <input checked="" type="checkbox"/>	Sector de Interés Cultural (SIC) <input type="checkbox"/>	Sector antiguo(SA) <input type="checkbox"/>
	Sector Vivienda en Serie (SVS) <input type="checkbox"/>	Sector con agrupaciones y conjuntos(SAC) <input type="checkbox"/>	Sector de Desarrollo Individual(SDI) <input type="checkbox"/>
CATEGORÍA:	Dec. 606/2001: Conservación tipológica (CT) <input type="checkbox"/>	Conservación Integral (CI) <input checked="" type="checkbox"/>	Restitución parcial (RP) <input type="checkbox"/>
	Categoría Monumental (CM) <input type="checkbox"/>	Dec. 678/1994 Conservación Monumental (A) <input type="checkbox"/>	Restitución total (RT) <input type="checkbox"/>

SECRETARIA DE PLANEACION

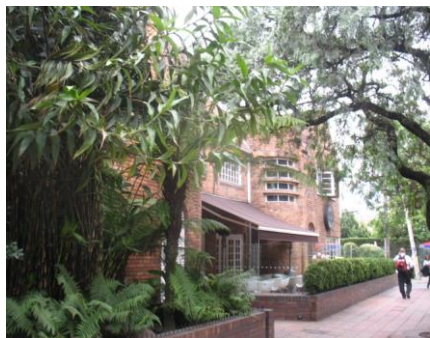
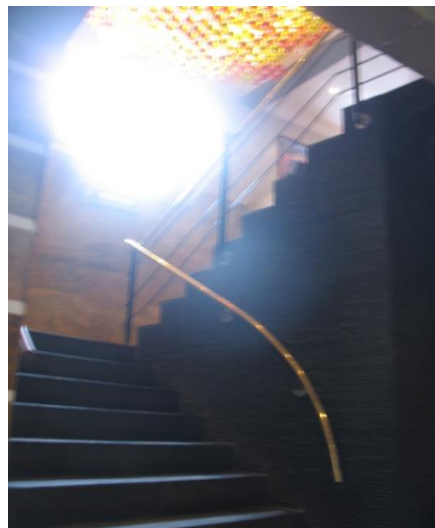
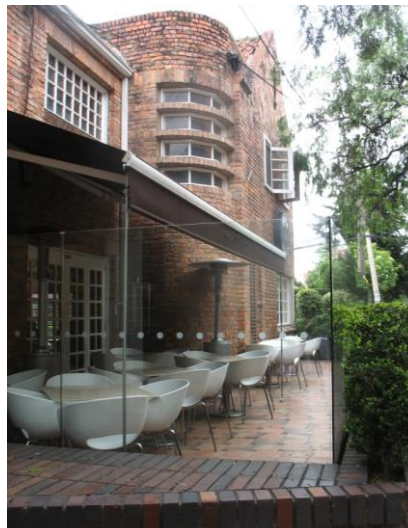
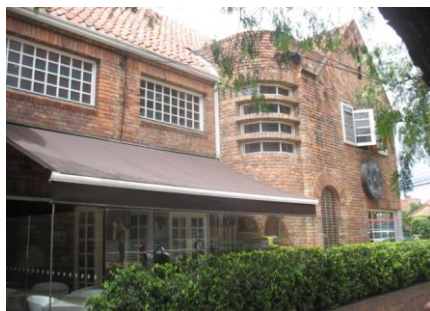
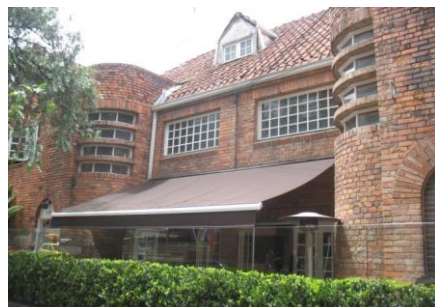
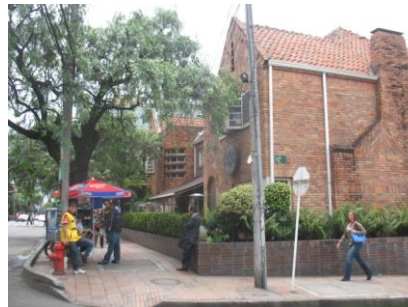
9. REGISTRO FOTOGRAFICO

DIAGNOSTICO GENERAL DEL ESTADO DE CONSERVACION: Estado de conservación bueno, en cuanto su envolvente y características de fachada se preservan muy aproximados a su concepto inicial. Su uso y afluencia exige mantenimiento continuo. en el exterior no se identificaron ni grietas ni fisuras de consideración, tampoco humedades importantes, al interior su estructura portante presenta un buen estado de conservación.
