1. IDENTIFICACION	BARRIO: La Porciúncula	CODIGO FICHA:008306-020-04
--------------------------	-------------------------------	-----------------------------------

NOMBRE DEL BIEN:	EDIFICIO CARRERA NOVENA	Clasificación arquitectonica:	Habitacional. Vivienda urbana multifamiliar.
OTROS NOMBRES			
MODALIDAD:	Inmueble de Interés Cultural (IIC) <input checked="" type="checkbox"/>	Sector de Interés Cultural (SIC) <input type="checkbox"/>	
APLICACIÓN:	Inmueble de Interés Cultural (IIC) <input checked="" type="checkbox"/>	Sector de Interés Cultural (SIC) <input type="checkbox"/>	Sector antiguo(SA) <input type="checkbox"/>
	Sector Vivienda en Serie (SVS) <input type="checkbox"/>	Sector con agrupaciones y conjuntos(SAC) <input type="checkbox"/>	Sector de Desarrollo Individual(SDI) <input type="checkbox"/>
CATEGORÍA:	Dec. 606/2001: Conservación tipológica (CT) <input type="checkbox"/>	Conservación Integral (CI) <input checked="" type="checkbox"/>	Restitución parcial (RP) <input type="checkbox"/>
	Categoría Monumental (CM) <input type="checkbox"/>	Dec. 678/1994 Conservación Monumental (A) <input type="checkbox"/>	Restitución total (RT) <input type="checkbox"/>

SECRETARIA DE PLANEACION DISTRI

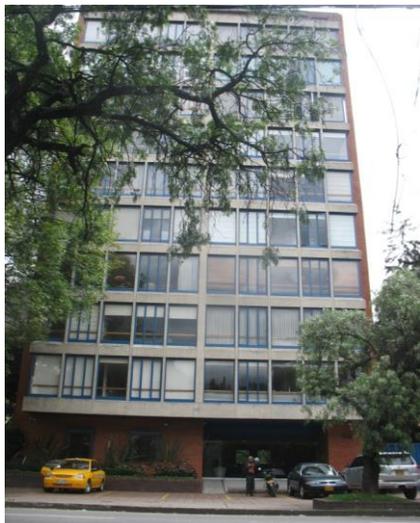
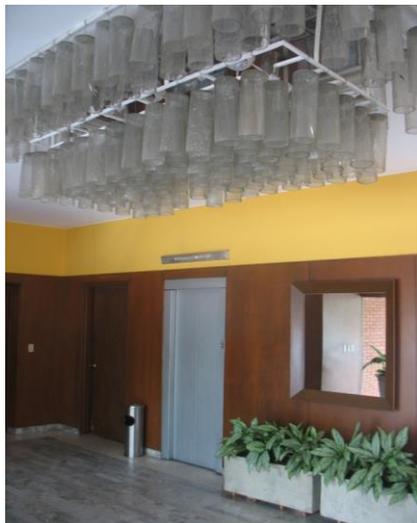
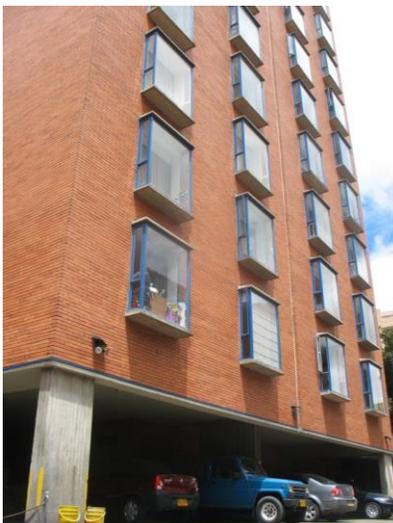
FOTOGRAFIAS DEL CONTEXTO

DIAGNOSTICO GENERAL DEL ESTADO DE CONSERVACION: Estado de conservación bueno. La edificación no ha sufrido modificaciones considerables, tanto sus fachadas como su estructura general se preservan de acuerdo a su estado original, Su uso y modelo de propiedad velan por el mantenimiento continuo, en el exterior no se identificaron ni grietas ni fisuras de consideración, tampoco humedades importantes, al interior su estructura portante presenta un buen estado de conservación.

ALTERACIONES A LA EDIFICACION VISIBLES DESDE EL EXTERIOR: Ninguna	POSIBILIDADES DE INTERVENCIÓN: Conservación Integral. Actividades de Actualización Funcional, Mantenimiento, Modificaciones Internas o Reparaciones locativas respectivamente diagnosticadas y autorizadas según Decreto 075 de 2003 y Ley 1185 de 2008.
--	---
