SECRETARIA DE PLANEACION DISTRITAL (SPD)
INVENTARIO BIC / DECRETO 606 DEL AÑO 2001
DIRECCION DE PATRIMONIO Y RENOVACION URBANA
CONTRATO DE CONSULTORIA No.126/2010

CODIGO FICHA:008306-020-07

Habitacional. Vivienda urbana Multifamiliar.

Departamento:	BOGOTA, D.C.	Municipio:	BOGOTA, D.C.	Dirección antigua:	Carrera 9 No. 75-94	Dirección actual:	Calle 76 No.8-69
Localidad:	CHAPINERO	No. Localidad:	02	UPZ:	CHICO LAGO	No. UPZ:	097
Barrio:	PORCIUNCULA	Cod. Barrio:	008306	Coordenadas: X=	102580,73	Y=	107000,38
Decreto / Plancha No.	Dec 75/2003. Plancha 4	No. MANZANA	20	No. PREDIO	7	Ced. CATASTRAL:	75816
						Mat. INMOBILIARIA:	50C-452679

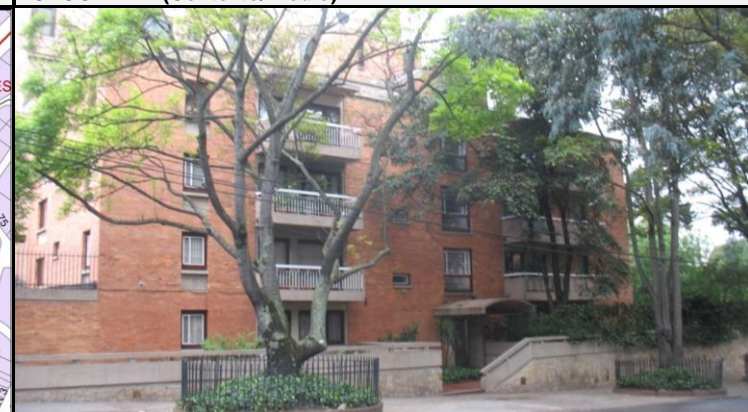
**FOTOGRAFIA (Contexto/Predio)**

CARACTERÍSTICAS:	Área del Predio:	1835.7	Número de Pisos:	4+SEMISOTANO	Uso Actual:	HABITACIONAL	Estrato:	5	Tipología:	Continua:		Aislada:	X	Mixta:	
	Área total construida:	2086.12	Área Antejardín:		Área Libre:		Área Lote:	1835.7	Chip Catastral:	AAA0094PWHY					
DIAGNOSTICO GENERAL DEL ESTADO DE CONSERVACION:	Estado de conservación bueno. en el exterior no se identificaron ni grietas ni fisuras de consideración, tampoco humedades importantes, al interior su estructura portante presenta un buen estado de conservación.
