<b>1. IDENTIFICACION</b>	<b>BARRIO: La Porciúncula</b>	<b>CODIGO FICHA:008306-020-08</b>
--------------------------	-------------------------------	-----------------------------------

<b>NOMBRE DEL BIEN:</b>	EMBAJADA DE TURQUIA	<b>Clasificación arquitectonica:</b>	Habitacional. Vivienda urbana unifamiliar.
<b>OTROS NOMBRES</b>			
<b>MODALIDAD:</b>	Inmueble de Interés Cultural (IIC) <input checked="" type="checkbox"/>	Sector de Interés Cultural (SIC) <input type="checkbox"/>	
<b>APLICACIÓN:</b>	Inmueble de Interés Cultural (IIC) <input checked="" type="checkbox"/>	Sector de Interés Cultural (SIC) <input type="checkbox"/>	Sector antiguo(SA) <input type="checkbox"/>
	Sector Vivienda en Serie (SVS) <input type="checkbox"/>	Sector con agrupaciones y conjuntos(SAC) <input type="checkbox"/>	Sector de Desarrollo Individual(SDI) <input type="checkbox"/>
<b>CATEGORÍA:</b>	Dec. 606/2001: Conservación tipológica (CT) <input type="checkbox"/>	Conservación Integral (CI) <input checked="" type="checkbox"/>	Restitución parcial (RP) <input type="checkbox"/>
	Categoría Monumental (CM) <input type="checkbox"/>	Dec. 678/1994 Conservación Monumental (A) <input type="checkbox"/>	Restitución total (RT)

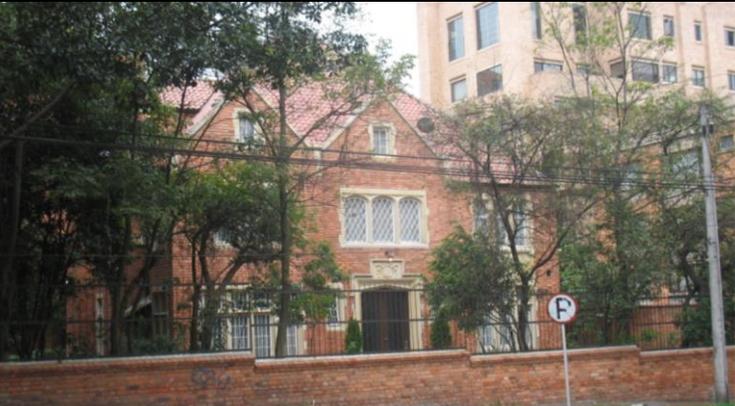
<b>PLANO DE LOCALIZACIÓN</b>	<b>TRAMA URBANA</b>	<b>FOTOGRAFÍA (Contexto/Predio)</b>

**DIAGNOSTICO GENERAL DEL ESTADO DE CONSERVACION:** Estado de conservación bueno en cuanto su estructura, tipología, morfología, espacios y ornamentos no han sido intervenidos de forma sustancial y son preservados mediante mantenimiento continuo, en el exterior no se identificaron ni grietas ni fisuras de consideración, tampoco humedades importantes, al interior su estructura portante presenta un buen estado de conservación.

<b>ALTERACIONES A LA EDIFICACION VISIBLES DESDE EL EXTERIOR:</b>	<b>POSIBILIDADES DE INTERVENCIÓN:</b>
Cerramiento de antejardín.	Conservación integral de fachada y volumetría, evitar afectar o modificar el trabajo de enchapes de muro en madera al interior, intervenciones al interior que no desvirtúen la composición original de la vivienda respetando el lenguaje de acabados en madera. Actividades de Actualización Funcional, Mantenimiento, Modificaciones Internas o Reparaciones locativas respectivamente diagnosticadas y autorizadas según Decreto 075 de 2003 y Ley 1185 de 2008.

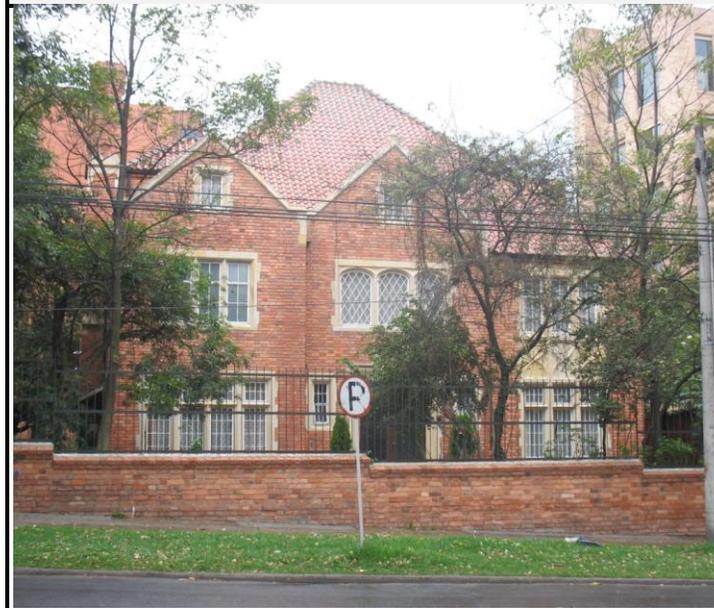
### FOTOGRAFIAS DEL CONTEXTO

NO SE PERMITIÓ EL  
REGISTRO FOTOGRAFICO  
DEL INMUEBLE EN LA  
VISITA REALIZADA EN LA  
FECHA: 22 OCTUBRE 2010
