<b>1. IDENTIFICACION</b>	<b>BARRIO: La Porciúncula</b>	<b>CODIGO FICHA:008306-021-13</b>
--------------------------	-------------------------------	-----------------------------------

<b>NOMBRE DEL BIEN:</b>	Clasificación arquitectonica:	Habitacional. Vivienda urbana unifamiliar.
<b>OTROS NOMBRES</b>		
<b>MODALIDAD:</b>	Inmueble de Interés Cultural (IIC) <input checked="" type="checkbox"/>	Sector de Interés Cultural (SIC) <input type="checkbox"/>
<b>APLICACIÓN:</b>	Inmueble de Interés Cultural (IIC) <input checked="" type="checkbox"/> Sector de Interés Cultural (SIC) <input type="checkbox"/>	Sector antiguo(SA) <input type="checkbox"/> Sector de Desarrollo Individual(SDI) <input type="checkbox"/>
<b>CATEGORÍA:</b>	Dec. 606/2001: Conservación tipológica (CT) <input type="checkbox"/> Conservación Integral (CI) <input checked="" type="checkbox"/>	Monumentos conmemorativos y artísticos (MCA) <input type="checkbox"/> Restitución parcial (RP) <input type="checkbox"/> Restitución total (RT) <input type="checkbox"/>
<b>DECLARATORIA</b>	Tiene Declaratoria como BIC? <input checked="" type="checkbox"/> Acto Administrativo de la Declaratoria: <input checked="" type="checkbox"/>	Conservación Ar

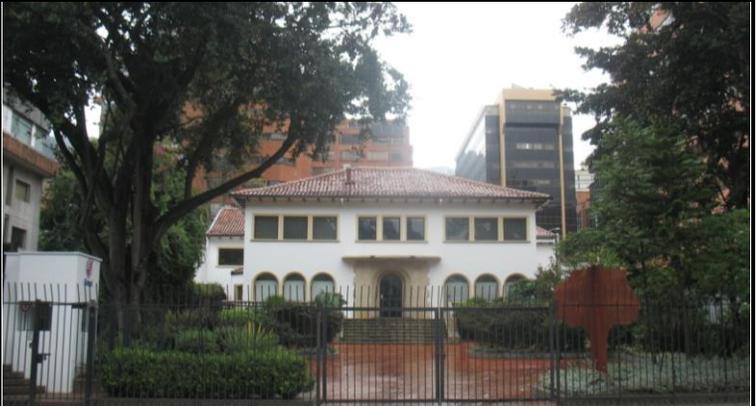
<b>PLANO DE LOCALIZACIÓN</b>	<b>TRAMA URBANA</b>	<b>FOTOGRAFÍA (Contexto/Predio)</b>

**DIAGNOSTICO GENERAL DEL ESTADO DE CONSERVACION:** El estado de conservación es bueno, ha sufrido algunas modificaciones leves para adaptarse a su uso actual, en el exterior no se identificaron ni grietas ni fisuras de consideración, tampoco humedades importantes, al interior su estructura portante presenta un buen estado de conservación.

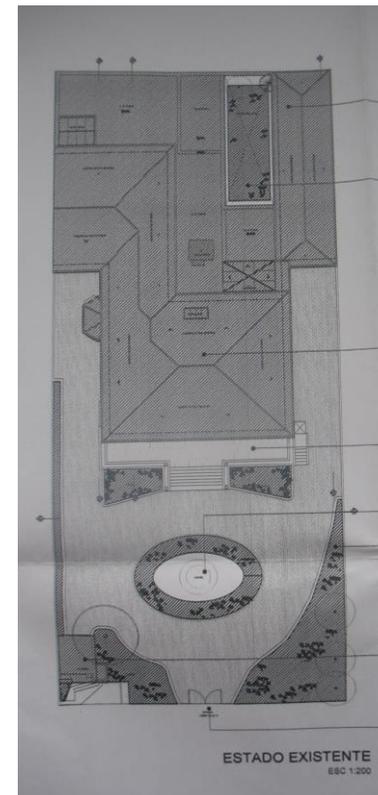
Planta de cubiertas

PLANOS DE ARCHIVO  
ARCHIVO SDP  
ULTIMA  
MODIFICACION  
LIC 04-3-1620

Observaciones:	Desde la modificación realizada con licencia 04-3-1620 no se han presentado cambios en el edificio	Base Cartografica:		Informacion Cartografica:		Fuentes Documentales:	SDP - Secretaria Distrital de Planeación. Archivo.
----------------	--	--------------------	--	---------------------------	--	-----------------------	--
