1. IDENTIFICACION	BARRIO: La Porciúncula	CODIGO FICHA: 008306-021-15
--------------------------	-------------------------------	------------------------------------

NOMBRE DEL BIEN:	Clasificación arquitectonica:	Habitacional. Vivienda urbana unifamiliar.
OTROS NOMBRES		
MODALIDAD:	Inmueble de Interés Cultural (IIC) <input checked="" type="checkbox"/>	Sector de Interés Cultural (SIC) <input type="checkbox"/>
APLICACIÓN:	Inmueble de Interés Cultural (IIC) <input checked="" type="checkbox"/> Sector de Interés Cultural (SIC) <input type="checkbox"/>	Sector antiguo(SA) <input type="checkbox"/> Sector de Desarrollo Individual(SDI) <input type="checkbox"/>
CATEGORÍA:	Dec. 606/2001: Conservación tipológica (CT) <input checked="" type="checkbox"/> Conservación Integral (CI) <input type="checkbox"/>	Monumentos conmemorativos y artísticos (MCA) <input type="checkbox"/> Restitución total (RT) <input type="checkbox"/>
DECLARATORIA	Tiene Declaratoria como BIC? <input checked="" type="checkbox"/> Acto Administrativo de la Declaratoria: <input checked="" type="checkbox"/>	Restitución parcial (RP) <input type="checkbox"/> Conservación Arquitectónica (B) <input type="checkbox"/> Declaratorias Anter

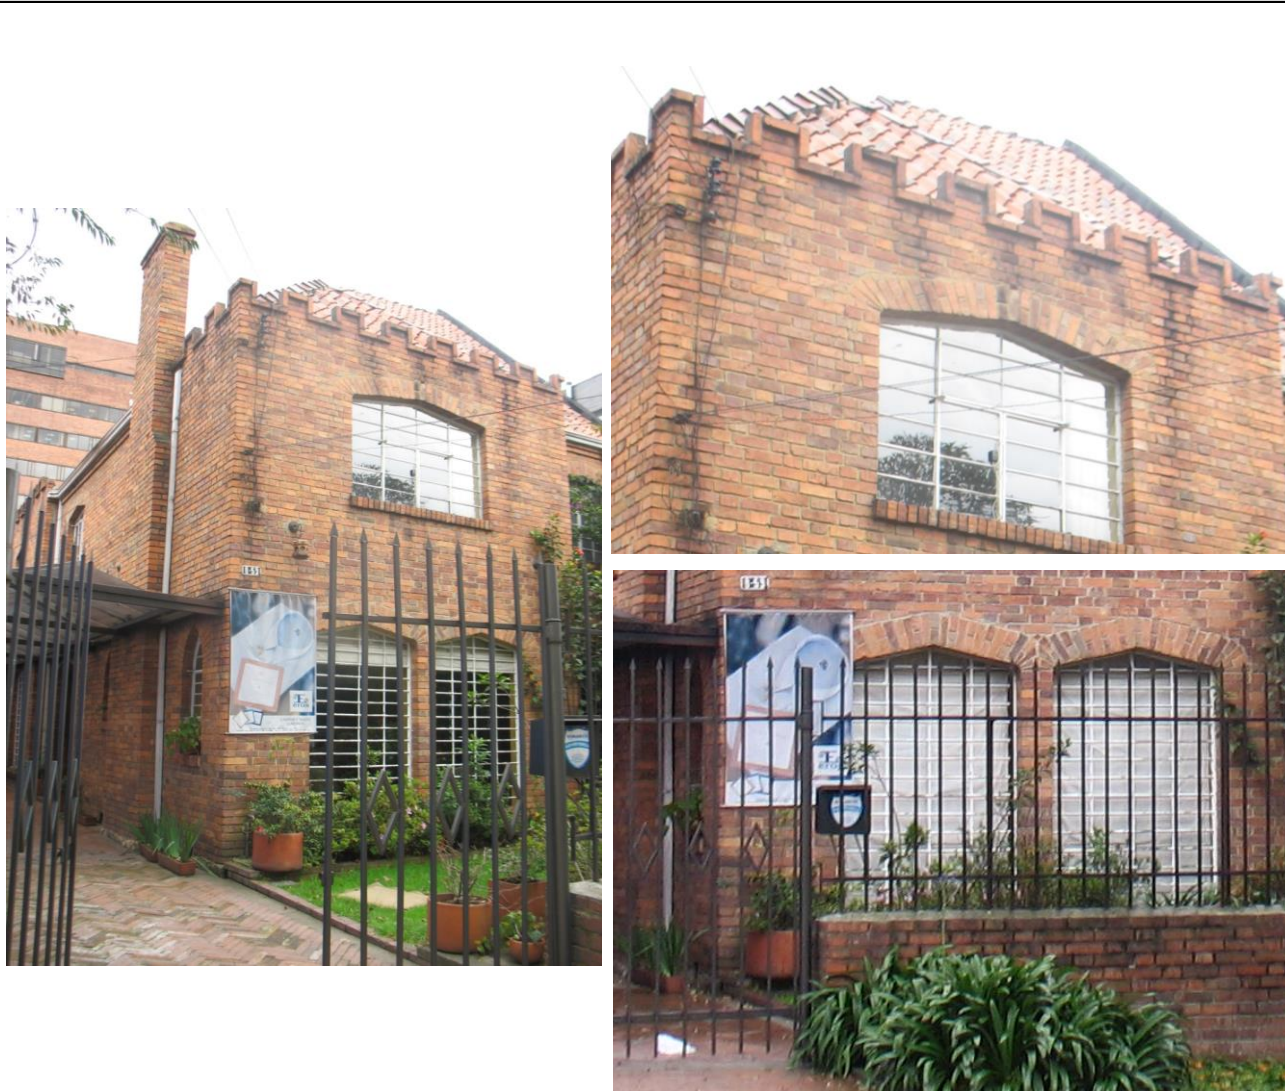
FOTOGRAFIAS DEL CONTEXTO

DIAGNOSTICO GENERAL DEL ESTADO DE CONSERVACION: Estado de conservación bueno en cuanto su estructura, tipología, morfología, espacios y ornamentos no han sido intervenidos de forma sustancial y son preservados mediante mantenimiento continuo, en el exterior no se identificaron ni grietas ni fisuras de consideración, tampoco humedades importantes, al interior su estructura portante presenta un buen estado de conservación.

ALTERACIONES A LA EDIFICACION VISIBLES DESDE EL EXTERIOR:	POSIBILIDADES DE INTERVENCIÓN:
Cerramiento de antejardín. Cubierta en acrílico en el área de acceso a garaje y vivienda.	Conservación tipologica, definición de uso que permita conservar plenamente la edificación y brindar rentabilidad para su mantenimiento , intervenciones al interior que no desvirtúen la composición original de la vivienda respetando el lenguaje de acabados en madera. Actividades de Actualización Funcional, Mantenimiento, Modificaciones Internas o Reparaciones localativas respectivamente diagnosticadas y autorizadas según Decreto 075 de 2003 y Ley 1185 de 2008.
