370

SECRETARIA DE PLANEACION DISTRITAL (SPD)
INVENTARIO BIC / DECRETO 606 DEL AÑO 2001
DIRECCION DE PATRIMONIO Y RENOVACION URBANA
CONTRATO DE CONSULTORIA No.126/2010

Habitacional. Vivienda urbana unifamiliar.

Departamento:	BOGOTA, D.C.	Municipio:	BOGOTA, D.C.	Dirección antigua:	Calle 75 No. 7-72	Dirección actual:	Calle 75 No. 7-72
Localidad:	CHAPINERO	No. Localidad:	02	UPZ:	CHICO LAGO	No. UPZ:	097
Barrio:	PORCIUNCULA	Cod. Barrio:	008306	Coordenadas: X=	102493,96	Y=	106841,27
Decreto / Plancha No.	Dec 75/2003. Plancha 4	No. MANZANA	23	No. PREDIO	5	Ced. CATASTRAL:	75716
						Mat. INMOBILIARIA:	50C-284471

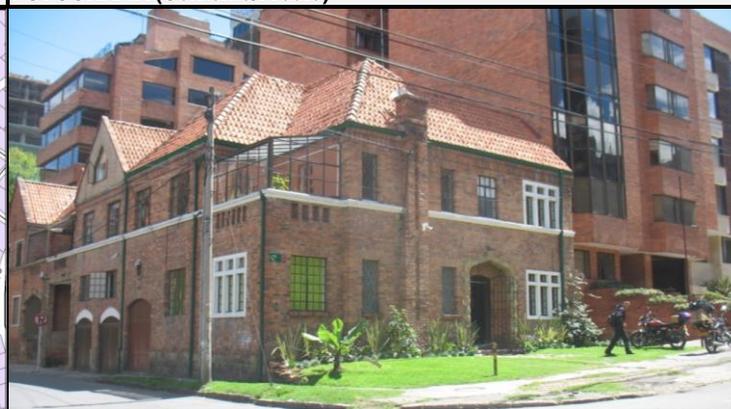
**FOTOGRAFÍA (Contexto/Predio)**

DIAGNOSTICO GENERAL DEL ESTADO DE CONSERVACION: Estado de conservación aceptable, la vivienda ha sufrido descuido y leves modificaciones para subdivisión de oficinas por cada nivel, en el exterior no se identificaron ni grietas ni fisuras de consideración, tampoco humedades importantes, al interior su estructura portante presenta un buen estado de conservación.

ALTERACIONES A LA EDIFICACION VISIBLES DESDE EL EXTERIOR:	POSIBILIDADES DE INTERVENCIÓN:
Alteraciones y cambios en carpintería y puerta principal. Terraza cubierta y cerrada en vidrio.	Conservación tipológica. Consolidación de uso definido, rentable, que permita evitar intervenciones notorias. Actividades de Actualización Funcional, Mantenimiento, Modificaciones Internas o Reparaciones locativas respectivamente diagnosticadas y autorizadas según Decreto 075 de 2003 y Ley 1185 de 2008.

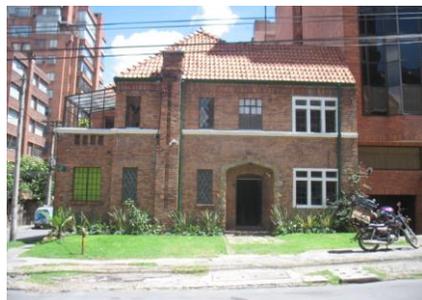
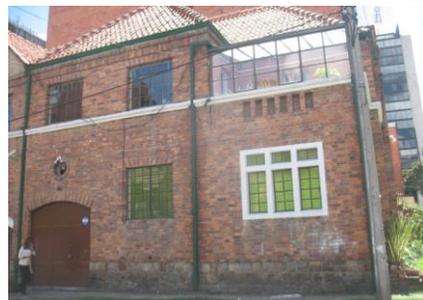
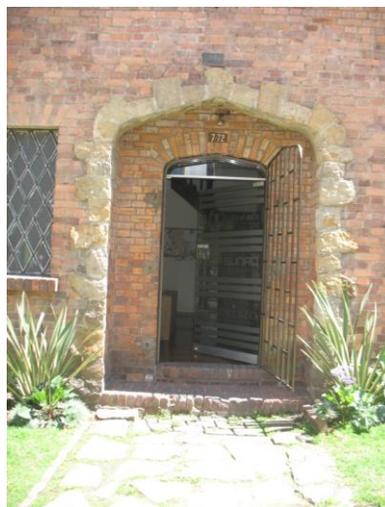
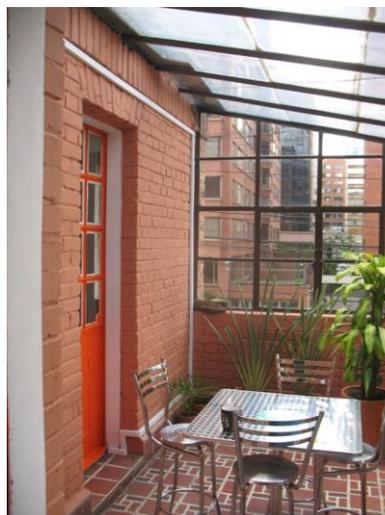
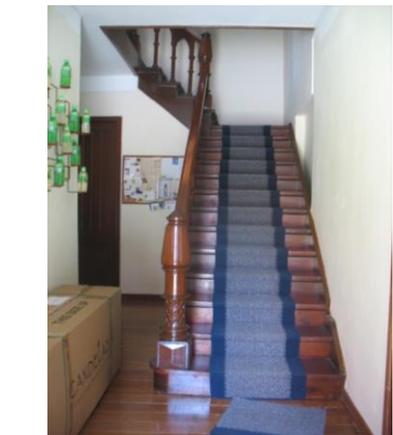
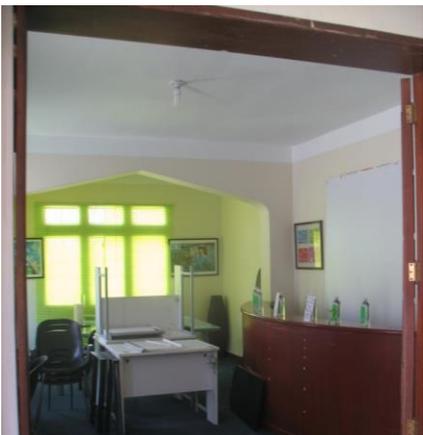
9. REGISTRO FOTOGRAFICO

DESCRIPCIÓN GENERAL: Vivienda característica del estilo ecléctico de años 30 y 40. <de fuerte influencia del Inglés se concibe como una vivienda de mediano porte y dos niveles, de volumetría horizontal. Presenta ligeros movimientos en fachada, ornamentos y zócalos en dinteles y vanos, caracterizando la forma ortogonal de estos y su juego con el empleo de ventanas verticales y apaisadas. Retoma del estilo Inglés la cubierta de fuerte pendiente en teja cerámica y chimenea lateral, su fachada esta ejecutada en ladrillo a la vista, se destaca su acceso por crear un pequeño porche a partir de un pórtico de forma semiojival. La edificación está implantada en un lote esquinero, presentando un retroceso de antejardines, se integra en el perfil urbano como remate de esquina al estar rodeada de edificios multifamiliares y de oficinas.
