1. IDENTIFICACION	BARRIO: La Porciúncula	CODIGO FICHA:008306-023-06
--------------------------	-------------------------------	-----------------------------------

NOMBRE DEL BIEN:	Clasificación arquitectonica:	Habitacional. Vivienda urbana unifamiliar.
OTROS NOMBRES		
MODALIDAD:	Inmueble de Interés Cultural (IIC) <input checked="" type="checkbox"/>	Sector de Interés Cultural (SIC) <input type="checkbox"/>
APLICACIÓN:	Inmueble de Interés Cultural (IIC) <input checked="" type="checkbox"/> Sector de Interés Cultural (SIC) <input type="checkbox"/>	Sector antiguo(SA) <input type="checkbox"/> Sector de Desarrollo Individual(SDI) <input type="checkbox"/>
CATEGORÍA:	Dec. 606/2001: Conservación tipológica (CT) <input checked="" type="checkbox"/> Conservación Integral (CI) <input type="checkbox"/>	Monumentos conmemorativos y artísticos (MCA) <input type="checkbox"/> Restitución total (RT) <input type="checkbox"/>
DECLARATORIA	Tiene Declaratoria como BIC? <input checked="" type="checkbox"/> Acto Administrativo de la Declaratoria: <input checked="" type="checkbox"/>	Restitución parcial (RP) <input type="checkbox"/> Declaratorias Anteriores: <input type="checkbox"/>

SECRETARIA DE PLANEACION D

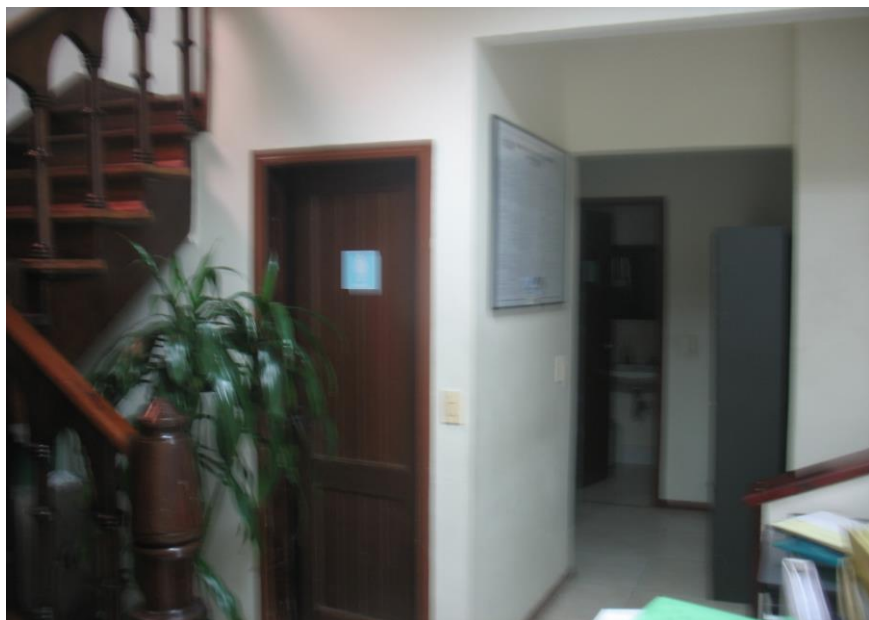
9. REGISTRO FOTOGRAFICO

DIAGNOSTICO GENERAL DEL ESTADO DE CONSERVACION: Presenta intervenciones a nivel de espacio interior, además de las intervenciones propias por mantenimiento y adecuación a nuevos usos, en el exterior no se identificaron ni grietas ni fisuras de consideración, tampoco humedades importantes, al interior su estructura portante presenta un buen estado de conservación.

DESCRIPCIÓN GENERAL: Vivienda característica del estilo ecléctico de años 30 y 40 de fuerte presencia en Colombia, combina estilos neocoloniales y nacionalistas de Norte y Suramérica, "estilo español" e Inglés. Vivienda de mediano porte y dos niveles mas altillo, de volumetría horizontal. Presenta movimientos en fachada con retrocesos, relieves en ladrillo, ornamentos y zócalos en dinteles y vanos, caracterizando la forma ortogonal de estos en segunda planta y vano triangular en altillo, así como establece uniformidad usando el arco como remate de los vanos de puertas del primer nivel. Retoma del estilo Inglés la cubierta de fuerte pendiente en teja de barro, su fachada es en ladrillo a la vista dividida por una cornisa en el espacio correspondiente al altillo, el acceso se destaca a partir de una escalinata y vestíbulo, incluye como aspecto singular la implementación de un balcón en segundo piso. La edificación se integra al perfil urbano y arquitectónico mediante un manejo juicioso de equilibrio de paramentos discontinuos, está implantada en un lote medianero haciendo conjunto pareado con otra edificación similar.

ALTERACIONES A LA EDIFICACION VISIBLES DESDE EL EXTERIOR:	POSIBILIDADES DE INTERVENCIÓN:
Ninguna	Conservación del concepto tipológico de la vivienda, liberación de elementos anómalos. Actividades de Actualización Funcional, Mantenimiento, Modificaciones Internas o Reparaciones locativas respectivamente diagnosticadas y autorizadas según Decreto 075 de 2003 y Ley 1185 de 2008.
