ALCALDÍA MAYOR
DE BOGOTÁ D.C.SECRETARIA DE PLANEACION DISTRITAL (SPD)
INVENTARIO BIC / DECRETO 606 DEL AÑO 2001
DIRECCION DE PATRIMONIO Y RENOVACION URBANA
CONTRATO DE CONSULTORIA No.126/2010CARLOS HUGO GARZON YEPES
Arquitecto – Magister en Estudio y
Restauración de Monumentos Arquitectónicos

CODIGO FICHA:008306-023-10

NOMBRE DEL BIEN:	FRATERNIDAD SACERDOTAL		Clasificación arquitectónica:	Habitacional. Vivienda urbana unifamiliar.	
OTROS NOMBRES					
MODALIDAD:	Inmueble de Interés Cultural (IIC) X		Sector de Interés Cultural (SIC)		
APLICACIÓN:	Inmueble de Interés Cultural (IIC) X	Sector de Interés Cultural (SIC)	Sector antiguo(SA)		Sector de Desarrollo Individual(SDI)
	Sector Vivienda en Serie (SVS)	Sector con agrupaciones y conjuntos(SAC)	Monumentos conmemorativos y artísticos (MCA)		
CATEGORÍA:	Dec. 606/2001: Conservación tipológica (CT)	Conservación Integral (CI) X	Restitución parcial (RP)		Restitución total (RT)
	Categoría Monumental (CM)	Dec. 678/1994 Conservación Monumental (A)	Conservación Arquitectónica (B)		
DECLARATORIA	Tiene Declaratoria como BIC? X	Acto Administrativo de la Declaratoria: X	Declaratorias Anteriores:		
	Ambito de la Declaratoria:	Distrital.	Normativa:

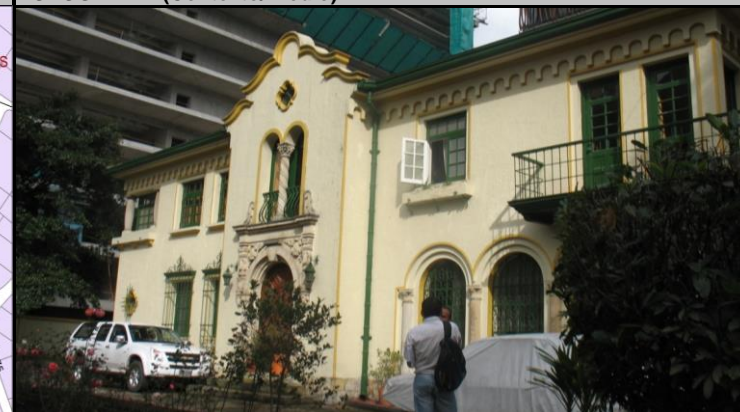
**FOTOGRAFIA (Contexto/Predio)**

DIAGNOSTICO GENERAL DEL ESTADO DE CONSERVACION: Estado de conservación excelente. No obstante se encuentra afectado estructuralmente en su costado posterior a causa de asentamientos diferenciales ocasionados por la construcción de un edificio en predio vecino, de esta forma se evidencian grietas y deflexiones de elementos estructurales, a causa de estas patologías mecánicas se han iniciado manifestaciones de humedades ascendentes,

ALTERACIONES A LA EDIFICACION VISIBLES DESDE EL EXTERIOR:	POSIBILIDADES DE INTERVENCIÓN:
Ninguna	Conservación Integral. Actividades de Actualización Funcional, Mantenimiento, Modificaciones Internas o Reparaciones locativas respectivamente diagnosticadas y autorizadas según Decreto 075 de 2003 y Ley 1185 de 2008.
