DIRECCION : Carrera 11 No. 92- 06/ 10/ 12/ 20/ 22/ 26/ 30/ 36 y otras

ESTADO DE CONSERVACION : MALO

FICHA DE VALORACION INDIVIDUAL
BIENES DE INTERES CULTURAL - BOGOTA D.C.
DEPARTAMENTO ADMINISTRATIVO DE PLANEACION DISTRICTAL

Nro. FICHA :
8307384

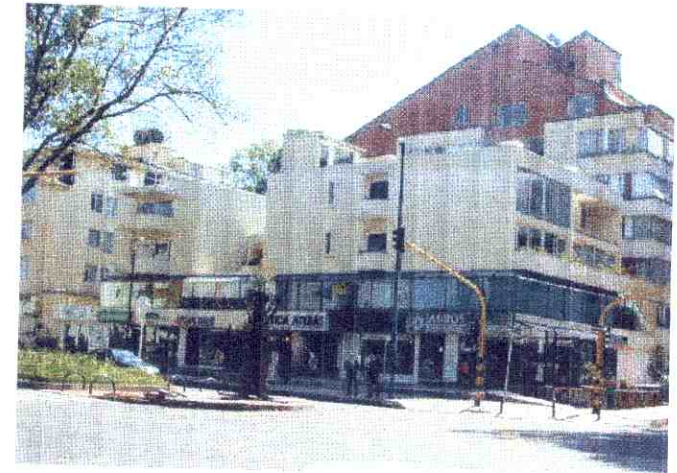
FOTOGRAFIA DEL INMUEBLE :

ALTERACIONES A LA EDIFICACION ORIGINAL VISIBLES DESDE EL EXTERIOR :

Demolición de los muros componentes del zócalo o plataforma que conformaba el primer piso, con la consecuente modificación de la fachada. Demolición de la chimenea, elemento escultórico, que jerarquizaba la esquina.

Pérdida de la unidad volumétrica en segundo piso por la construcción de una marquesina alrededor de todo el volumen a nivel de segundo piso.

Cierre de vacíos generados por los volúmenes, en el tercer piso.

Pérdida del antejardín sobre la carrera 11, y las escaleras de acceso originales.

Modificación de los elementos en concreto, actualmente recubiertos con pintura.

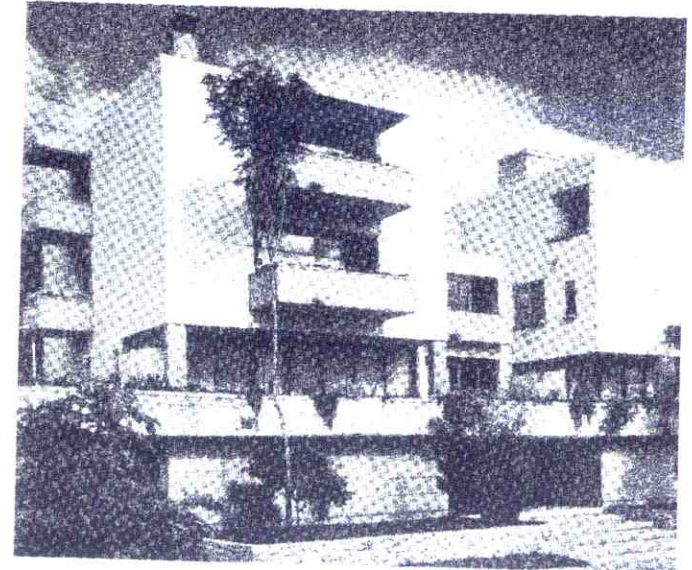
FOTOGRAFIA ARCHIVO :

Se destaca la volumetría determinada por el empleo de prismas, diferentes planos de fachada, balcones, y planos horizontales que se resalta gracias al uso acertado de materiales (concreto- pañete), siendo parte importante de la composición. Existe armonía, entre el sistema constructivo y los fines a que está destinada la obra, con diseños que favorecen el planteamiento técnico, lo utilitario y lo estético.

"La posición de la escalera zonifica los pisos altos en dos áreas desiguales que permiten variedad en la distribución de apartamentos tipo dúplex. El apartamento principal del segundo piso amplia sus comodidades con los jardines de la plataforma, la que a su vez liga y da unidad a la composición"(2).
