FICHA DE VALORACION INDIVIDUAL  
BIENES DE INTERES CULTURAL - BOGOTA D.C.  
DEPARTAMENTO ADMINISTRATIVO DE PLANEACION DISTRITAL

Nro. FICHA :  
8307514

DIRECCION : Calle 92 No. 12-60/ 68/ 78/ 86

**EMBAJADA DE ESPAÑA**

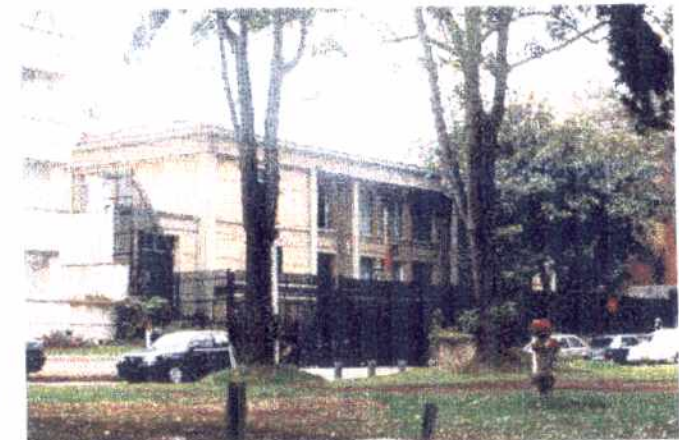
**FOTOGRAFIA DEL INMUEBLE :**

ESTADO DE CONSERVACION : BUENO

En esta casa Violi se expresa con libertad, muestra de manera fuerte y visible la influencia historicista a través de la rigidez simétrica en la composición de la fachada, del empleo de las columnas y pilastras acanaladas y de la integración de viga maestra y la comisa, entre otros aspectos destacables.

Es de resaltar el empleo de paneles con relieves no muy profundos, logrados mediante el uso de formalejas precisas que dieron como resultado los acabados que actualmente podemos apreciar en sus obras, así como las amplias aperturas y los volúmenes salientes hacia el jardín interior hacia el cual se encuentran orientados los espacios más importantes de la casa.

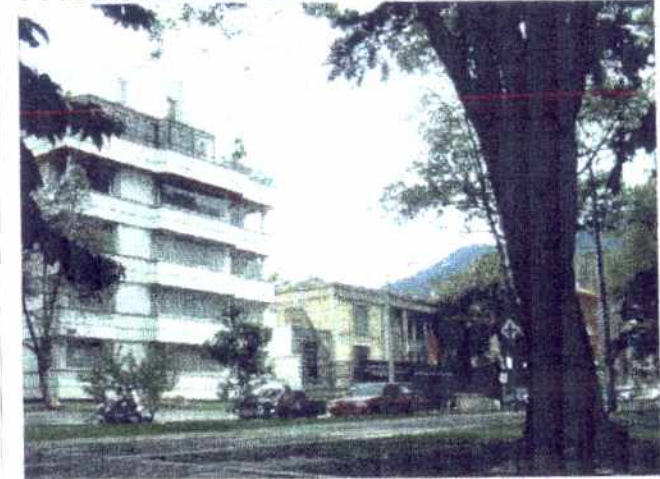
**FOTOGRAFIA DEL CONTEXTO**

El inmueble se valora como parte de un sector con un alto contenido patrimonial, con características como su implantación, con aislamiento lateral, en un predio medianero.

Se conservan la morfología y tipologías presentes en el entorno inmediato y el antejardín con cerramiento, característico de los inmuebles sector.

Construcción en el aislamiento lateral de un volumen de un piso.  
Reja de altura considerable sobre el muro de cerramiento del antejardín.
