FICHA No: <b>386</b>

SECRETARIA DE PLANEACION DISTRITAL (SPD) INVENTARIO BIC / DECRETO 606 DEL AÑO 2001 DIRECCION DE PATRIMONIO Y RENOVACION URBANA CONTRATO DE CONSULTORIA No.126/2010	CARLOS HUGO GARZON YEPES Arquitecto – Magister en Estudio y Restauración de Monumentos Arquitectónicos

<b>NOMBRE DEL BIEN:</b>	EDIFICIO BERMUDEZ	<b>Clasificación arquitectónica:</b>	Habitacional. Vivienda urbana Multifamiliar.
<b>OTROS NOMBRES</b>			
<b>MODALIDAD:</b>	Inmueble de Interés Cultural (IIC) <input checked="" type="checkbox"/>	Sector antiguo(SA)	Sector de Interés Cultural (SIC)
<b>APLICACIÓN:</b>	Inmueble de Interés Cultural (IIC) <input checked="" type="checkbox"/>	Sector de Interés Cultural (SIC)	Sector de Desarrollo Individual(SDI)
	Sector Vivienda en Serie (SVS)	Sector con agrupaciones y conjuntos(SAC)	Monumentos conmemorativos y artísticos (MCA)
<b>CATEGORÍA:</b>	Dec. 606/2001: Conservación tipológica (CT)	Conservación Integral (CI) <input checked="" type="checkbox"/>	Restitución parcial (RP)
	Categoría Monumental (CM)	Dec. 678/1994 Conservación Monumental (A)	Restitución total (RT)
<b>DECLARATORIA</b>	Tiene Declaratoria como BIC? <input checked="" type="checkbox"/>	Acto Administrati

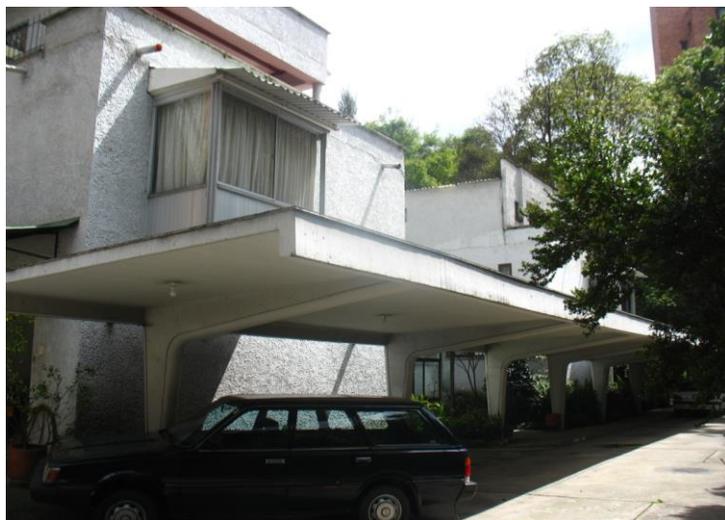
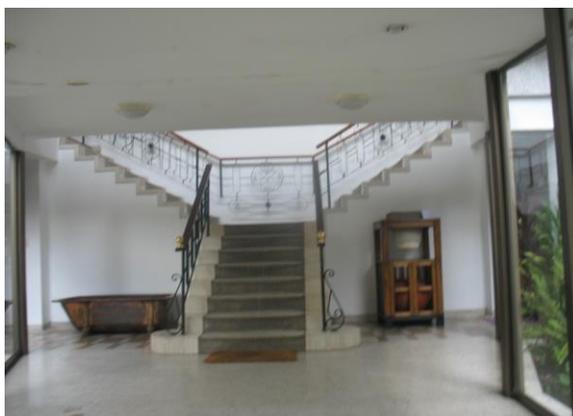
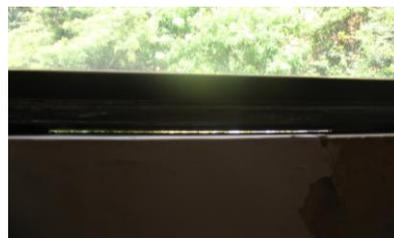
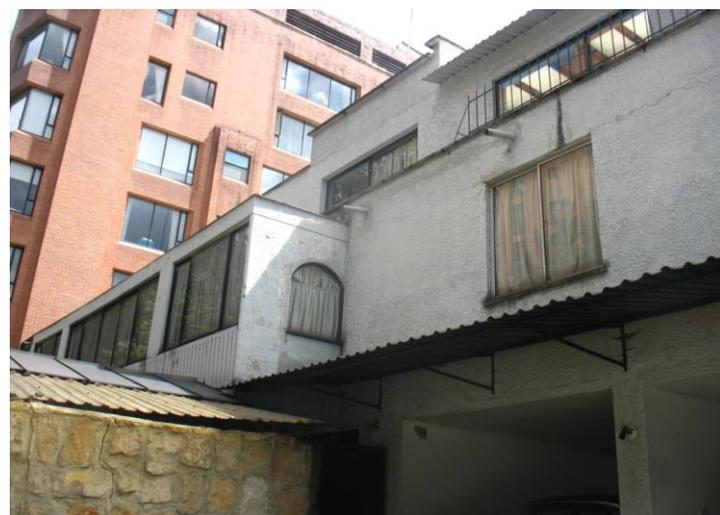
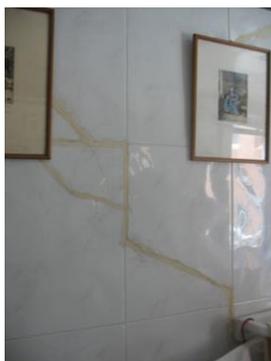
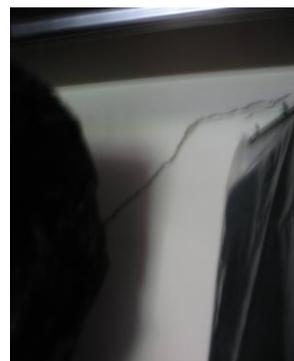
## 9. REGISTRO FOTOGRAFICO

**DIAGNOSTICO GENERAL DEL ESTADO DE CONSERVACION:** Estado de conservación bueno, su estructura, morfología y espacialidad no han sido alteradas, se conserva en un estado muy aproximado a su originalidad. Pese al constante mantenimiento e intervenciones perfectamente orientadas, el inmueble se encuentra notoriamente afectado por causa de los asentamientos diferenciales producidos por la construcción de grandes edificios en su entorno, de esta forma se encuentran patologías y fracturas mecánicas en losas de entropiso, constantes grietas diagonales en muros, algunas con luces de hasta 2cm y pandeo y deformación de elementos de soporte que han concluido en deflexiones y averías de vanos y marcos de puertas y ventanas.

ALTERACIONES A LA EDIFICACION VISIBLES DESDE EL EXTERIOR:	POSIBILIDADES DE INTERVENCIÓN:
Ninguna	Requiere urgentemente de refuerzo y consolidación estructural. Conservación Integral. Actividades de Actualización Funcional, Mantenimiento, Modificaciones Internas o Reparaciones locativas respectivamente diagnosticadas y autorizadas según Decreto 075 de 2003 y Ley 1185 de 2008.
