FICHA DE VALORACION INDIVIDUAL
BIENES DE INTERES CULTURAL - BOGOTA D.C.
DEPARTAMENTO ADMINISTRATIVO DE PLANEACION DISTRITAL

Nro. FICHA :
8309121

DIRECCION : Calle 87 No. 10-50, Carrera 10 No. 87 - 65

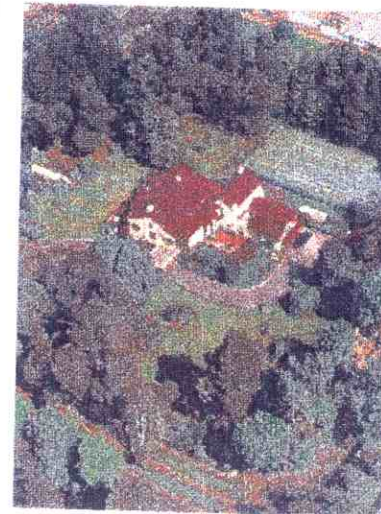
FOTOGRAFIA DEL INMUEBLE :

ESTADO DE CONSERVACION : BUENO

El inmueble posee características propias de la arquitectura ecléctica, conocida como aquella que se produce entre 1920 y 1940, con prolongaciones tardías hasta 1950, con influencia del lenguaje arquitectónico inglés, del cual retoma la cubierta inclinada y en teja cerámica, la presencia de chimeneas que se destacan de la volumetría general del inmueble, y el uso de composiciones asimétricas en planta y volumen. Su importancia radica en ser un ejemplo de la calidad de la producción del lenguaje arquitectónico de esta corriente en la ciudad, además de sus fachadas con pañete y pintura. Aleros con voladizos cortos. La valoración de este inmueble es limitada debido a razones de seguridad que impiden un mayor conocimiento de este. En razón a sus atributos formales y a la complejidad de su estructura espacial, el inmueble posee valores tanto tipológicos como morfológicos para ser considerado de conservación integral. Es notable la adopción de las características del lenguaje formal de la arquitectura inglesa, adaptadas a la situación política, social y económica del país y a un momento importante de la arquitectura en Colombia en el que se marcaron tendencias estilísticas y en el que el tema de la vivienda se convirtió en un problema social.
