DIRECCION : Calle 87 No. 8-64 Esquina, Carrera 9 No. 87-46

ESTADO DE CONSERVACION : BUENO

**FICHA DE VALORACION INDIVIDUAL**  
**BIENES DE INTERES CULTURAL - BOGOTA D.C.**  
**DEPARTAMENTO ADMINISTRATIVO DE PLANEACION DISTRITAL**

Nro. FICHA :  
8309183

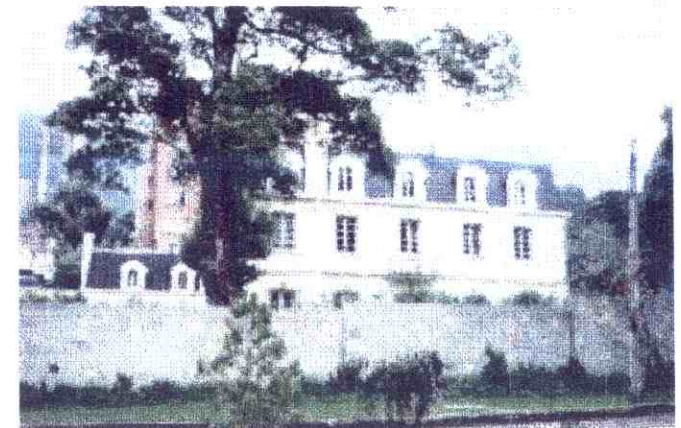
**FOTOGRAFIA DEL INMUEBLE :**

El inmueble posee características propias de la arquitectura ecléctica, conocida como aquella que se produce entre 1920 y 1940, con prolongaciones tardías hasta 1950, con influencia marcada del lenguaje arquitectónico francés, en su versión bogotana caracterizada, en este caso por el uso de la mansarda y las ventanas ovaladas o "de medallón". La mansarda, a diferencia de las casas inglesas, no se encuentra contenida en una cubierta con pendiente superior o igual a 45°, sino en una cubierta con una pendiente menor de aproximadamente 15°. Su importancia radica en ser un ejemplo de la calidad de la producción del lenguaje arquitectónico de esta corriente en la ciudad, además de sus valores urbanos. Aspectos específicos: Modulación y proporción en los vanos. Verticalidad en los vanos. Simetría en la composición de fachada, en la cual el balcón sirve como eje de composición de la misma. Diferenciación de los vanos del primero y segundo piso, adintelados, con los vanos de la mansarda, rematados en arcos rebajados. Recubrimiento de la totalidad de la fachada con pañete y pintura. Presencia de elementos ornamentales como cornisas marcando el cambio de altura entre pisos y como remate superior del volumen. Cubierta en pizarra. Chimenea. La valoración de este inmueble es limitada debido a razones de seguridad que impiden un mayor conocimiento de éste. En razón a sus atributos formales y a la complejidad de su estructura espacial, el inmueble posee valores tanto tipológicos como morfológicos para ser considerado de conservación integral. Es notable la adopción de las características del lenguaje formal de la arquitectura francesa, adaptadas a la situación política, social y económica del país y a un momento importante de la arquitectura en Colombia en el que se marcaron tendencias estilísticas y en el que el tema de la vivienda se convirtió en un problema social.
