FICHA No: 83121005

SECRETARIA DISTRITAL DE PLANEACION					
Chip Catastral AAA0097SEYX								
1. IDENTIFICACION			BARRIO: Espartillar	CODIGO FICHA: 008312 - 10 - 05				
NOMBRE DEL BIEN:	COLEGIO GIMNASIO FEMENINO - COLEGIO NUEVO GIMNASIO		Clasificación Arquitectónica:	CONSERVACION TIPOLOGICA				
DECLARATORIA:	Bien de Interés Cultural del Distrito Capital, en la modalidad de Inmueble de Interés Cultural (IIC), Categoría de Conservación Tipológica (CT)		Acto Administrativo: Decreto Distrital 606 de julio 26 de 2001					
MODALIDAD:	Inmueble de Interés Cultural (IIC) X		Sector antiguo(SA)		Sector de Interés Cultural (SIC)			
APLICACIÓN:	Inmueble de Interés Cultural (IIC) X	Sector de Interés Cultural (SIC)	Sector de Desarrollo Individual(SDI)					
CATEGORÍA:	Sector Vivienda en Serie (SVS)	Sector con agrupaciones y conjuntos(SAC)	Monumentos conmemorativos y artísticos (MCA)					
	Con 1886-2012: Conservación tipológica (CT) X	Conservación Integral (CI)	Restitución parcial (RP)		Restitución total (RT)

5. ASPECTO FISICO

DIAGNOSTICO GENERAL DEL ESTADO DE CONSERVACION:

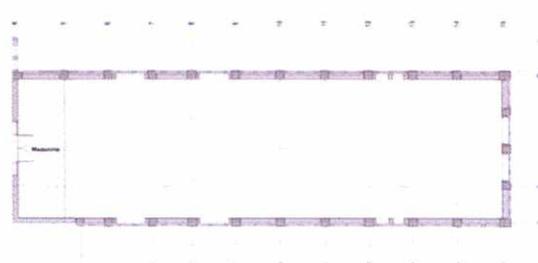
E-2 / GRAN SALÓN
Planta Segundo piso

E-2 / GRAN SALÓN
Fachada Occidental

E-2 / GRAN SALÓN
Fachada Sur

E-2 / GRAN SALÓN
Fachada Oriental
