| FICHA No: 388 | | SECRETARIA DE PLANEACION DISTRITAL (SPD) INVENTARIO BIC / DECRETO 606 DEL AÑO 2001 DIRECCION DE PATRIMONIO Y RENOVACION URBANA CONTRATO DE CONSULTORIA No.126/2010 | CARLOS HUGO GARZON YEPES Arquitecto – Magister en Estudio y Restauración de Monumentos Arquitectónicos Carrera 7 No 17 – 01 Of. 919. Bogotá - Colombia Tel: 334 58 24 / 622 56 58 - Cel: 310 310 68 38 E-MAIL: carloshgarzonarquitectos@gmail.com | |

1. IDENTIFICACION **BARRIO:** Espartillal **CODIGO FICHA:** 008312-012-03

| NOMBRE DEL BIEN: | CASA FAMILIA KLING | | clasificacion arquitectonica: | Arquitectura Habitacional, Vivienda urbana unifamiliar | | |

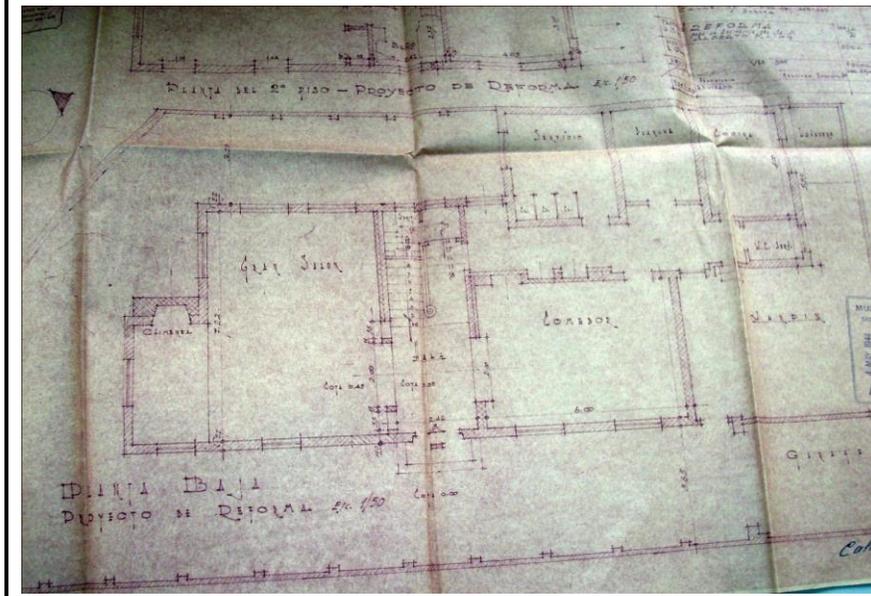
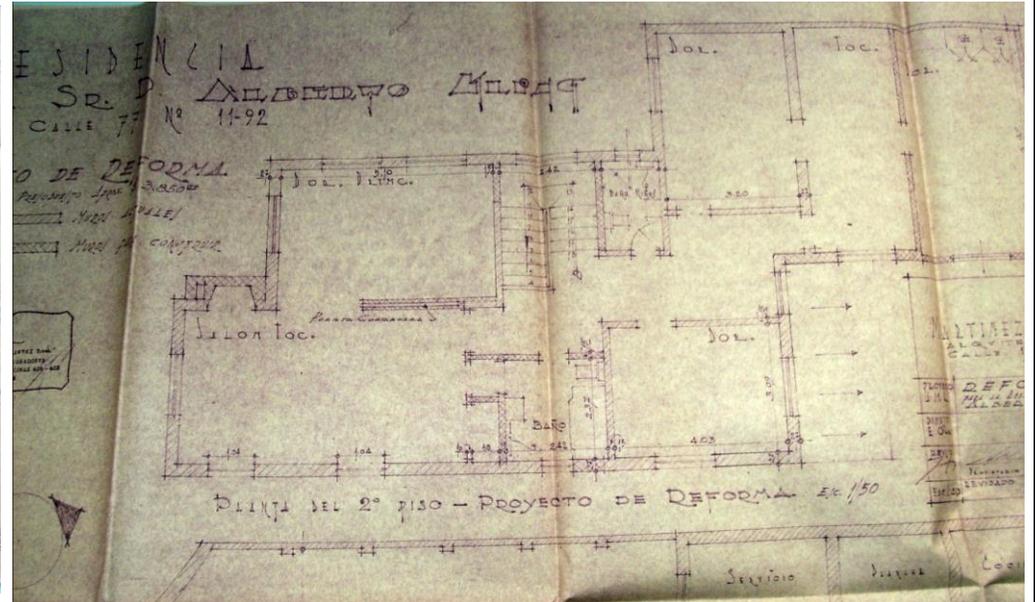
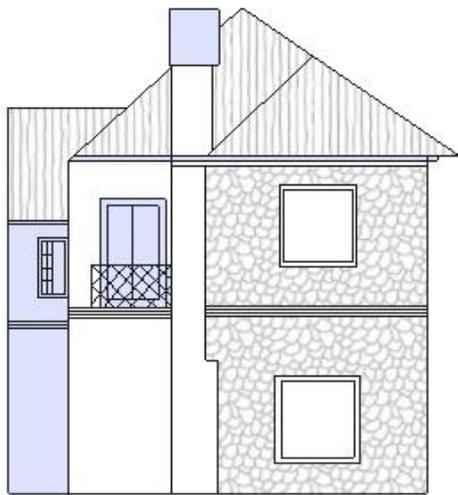
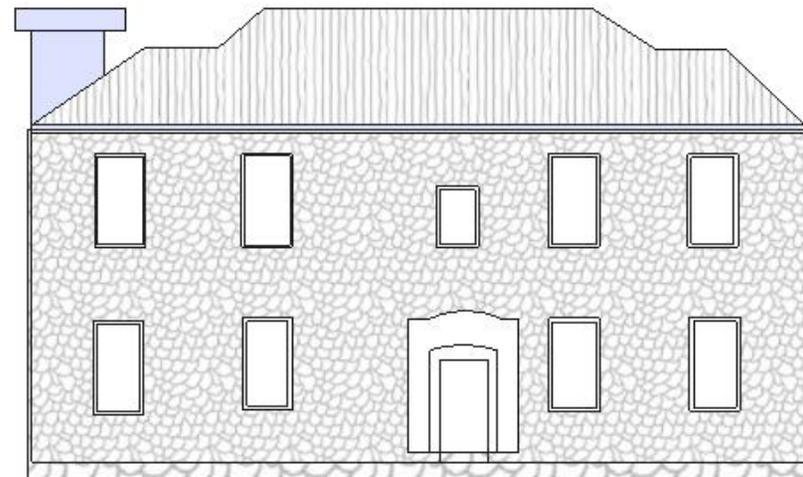
ESQUEMA DE LEVANTAMIENTO: PLANTAS, ALZADOS, FACHADAS, CORTES.

PLANOS DE ARCHIVO

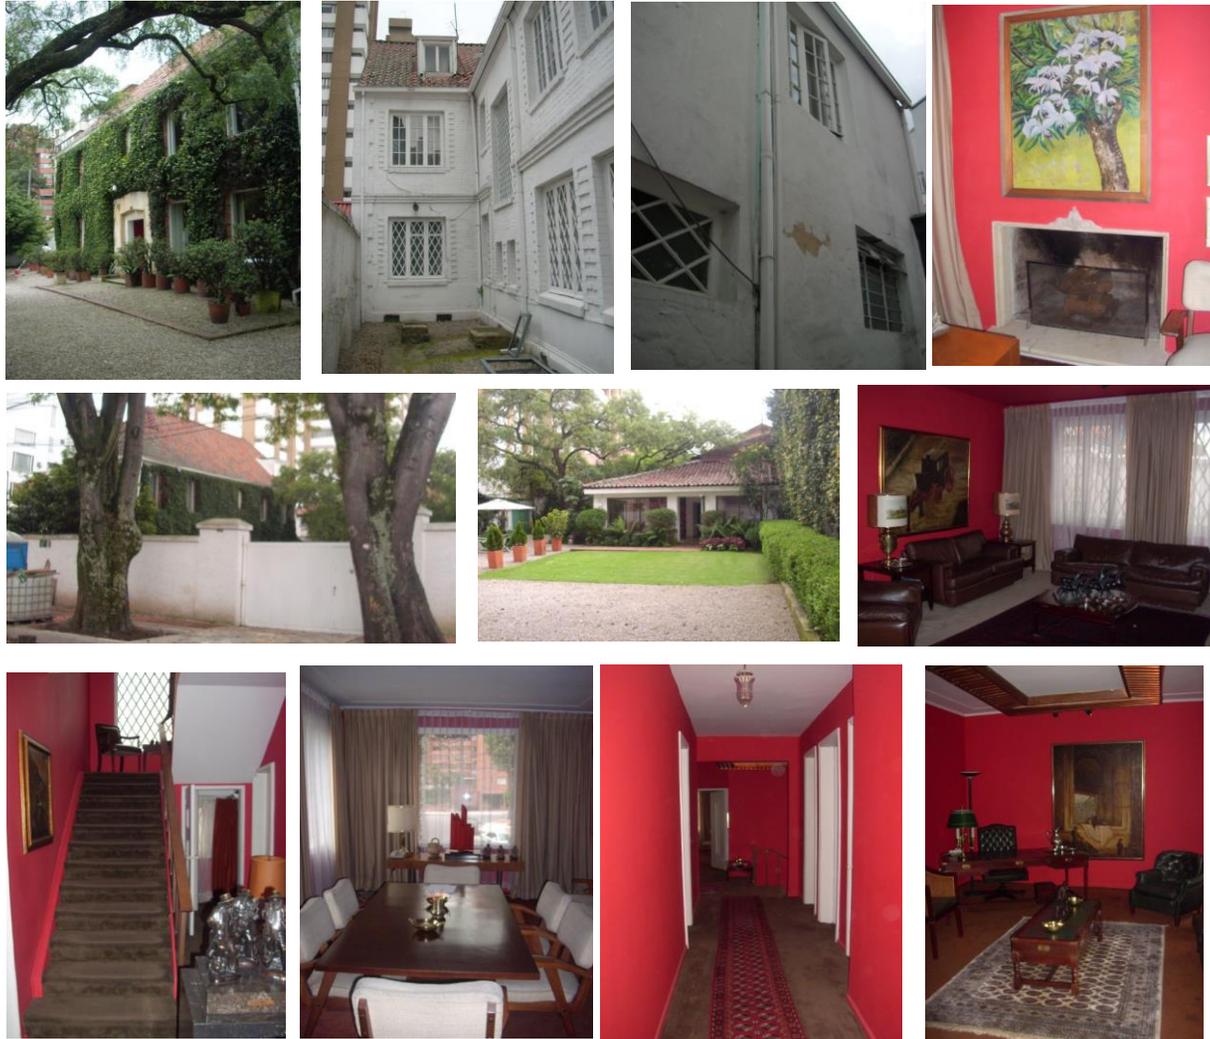
9. REGISTRO FOTOGRAFICO

DIAGNOSTICO GENERAL DEL ESTADO DE Despues de un atentado terrorista a finales de los 80's, el inmueble sufrio serios daños estructurales, como los muestran las grietas que comprometen la estructura y los asentamientos diferenciales en un costado de la casa, el concepto tecnico es que se debe realizar un Reforzamiento Estructural y el uso restringido.

| Cambio de carpinteria en madera original por imitacion en carpinteria metalica en las ventanas de la fachada principal. | El estado de conservacion es malo. De acuerdo a la valoracion y significacion cultural del bien, la calificacion es aceptable. El área afectada son los m2 del predio, la zona de influencia abarca la manzana catastral, las posibilidades de intervencion son las obras permitidas del NIVEL 2. Actualmente tiene uso restringido |
