FICHA No: <b>392</b>

<b>SECRETARIA DE PLANEACION DISTRITAL (SPD)</b> <b>INVENTARIO BIC / DECRETO 606 DEL AÑO 2001</b> <b>DIRECCION DE PATRIMONIO Y RENOVACION URBANA</b> <b>CONTRATO DE CONSULTORIA No.126/2010</b>	<b>CARLOS HUGO GARZON YEPES</b> Arquitecto – Magister en Estudio y Restauración de Monumentos Arquitectónicos Carrera 7 No 17 – 01 Of. 919. Bogotá - Colombia Tel: 334 58 24 / 622 56 58 - Cel: 310 310 68 38 E-MAIL: carloshgarzonarquitectos@gmail.com

<b>NOMBRE DEL BIEN:</b>	<b>Ernesto Macallister</b>	clasificación arquitectónica:	Arquitectura Habitacional, Vivienda urbana unifamiliar
-------------------------	----------------------------	-------------------------------	--

Departamento:	BOGOTA, D.C.	Municipio:	BOGOTA, D.C.	Dirección antigua:	Clle 78 No.11-69 INTERIORES	Dirección actual:	
---------------	--------------	------------	--------------	--------------------	-----------------------------	-------------------	--

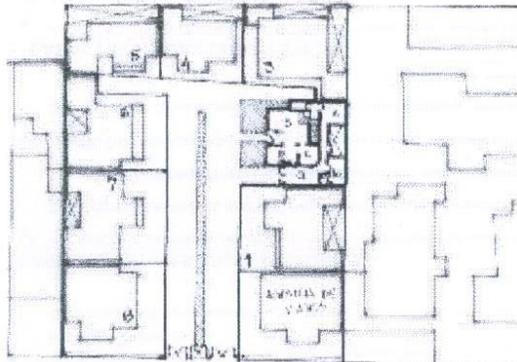
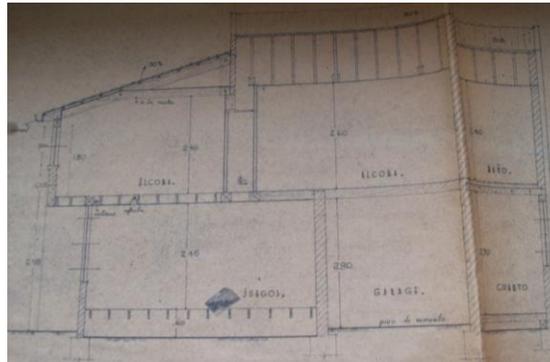
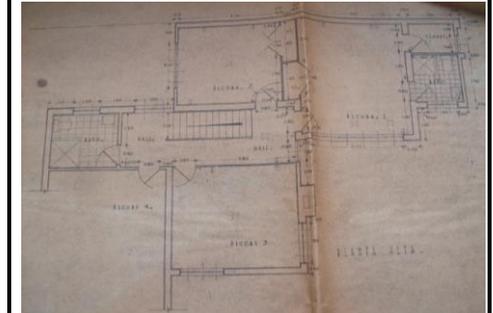
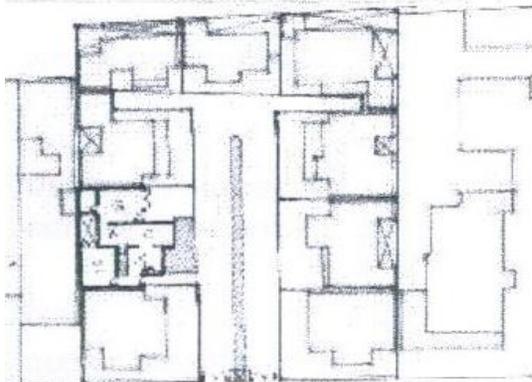
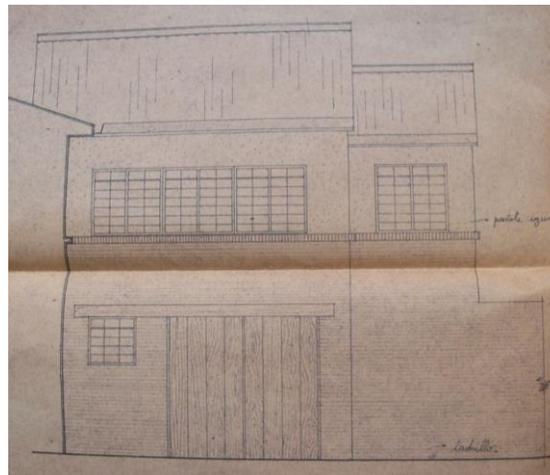
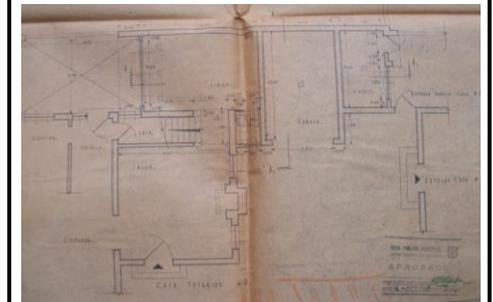
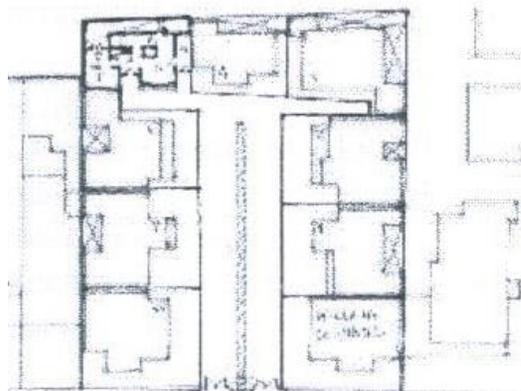
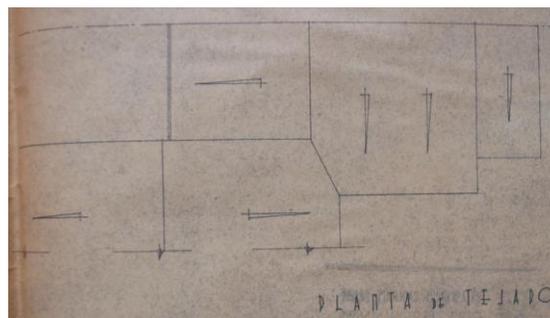
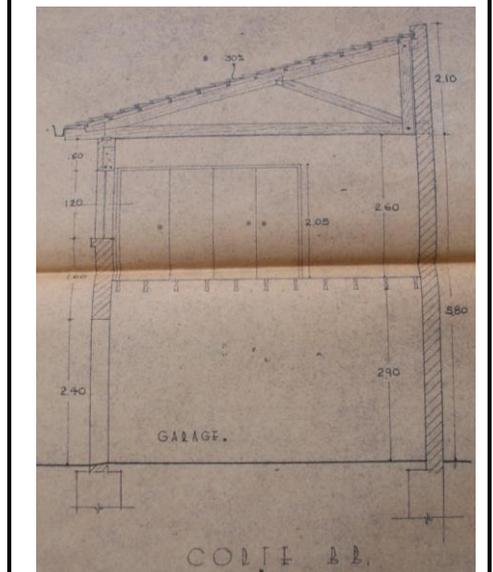
### 8. PLANOS ARQUITECTONICOS

ESQUEMA DE LEVANTAMIENTO: PLANTAS, ALZADOS, FACHADAS, CORTES.

PLANOS DE ARCHIVO

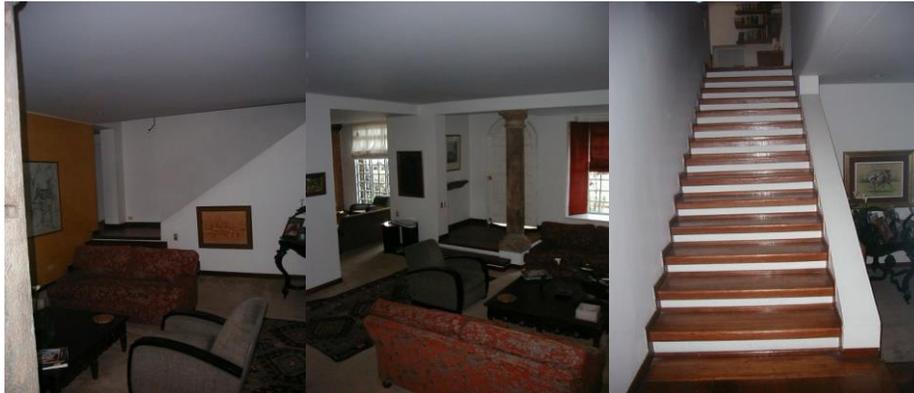
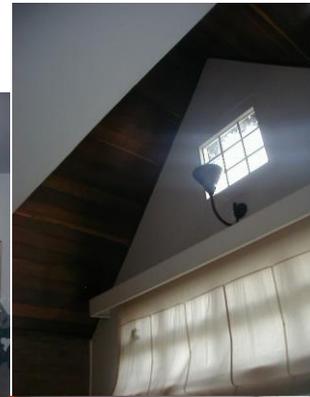
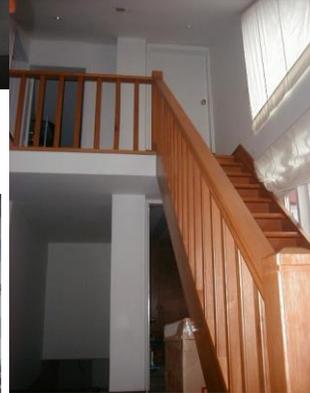
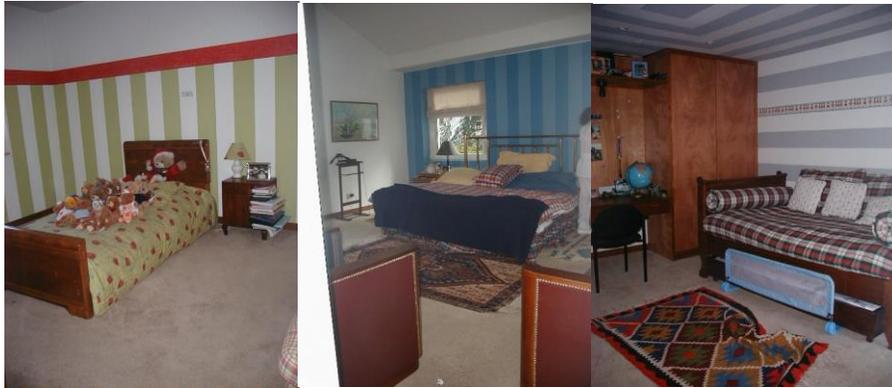
**9. REGISTRO FOTOGRAFICO**

**DIAGNOSTICO GENERAL DEL ESTADO DE** Presenta intervenciones a nivel de fachada y en espacio interior, además de las intervenciones propias por el mantenimiento y adecuaciones a los nuevos usos, en el exterior no se identifico fisuras ni grietas de consideración, no se evidencian humedades ascendentes o descendentes de importancia al interior su estructura portante presenta un buen estado de conservación, construcción de 75 años de existencia, no hay problemas estructurales de consideración, en conclusión su estado de conservación es bueno.
