FICHA No: <b>393</b>

<b>SECRETARIA DE PLANEACION DISTRITAL (SPD)</b> <b>INVENTARIO BIC / DECRETO 606 DEL AÑO 2001</b> <b>DIRECCION DE PATRIMONIO Y RENOVACION URBANA</b> <b>CONTRATO DE CONSULTORIA No.126/2010</b>	<b>CARLOS HUGO GARZON YEPES</b> Arquitecto – Magister en Estudio y Restauración de Monumentos Arquitectónicos Carrera 7 No 17 – 01 Of. 919. Bogotá - Colombia Tel: 334 58 24 / 622 56 58 - Cel: 310 310 68 38 E-MAIL: carloshgarzonarquitectos@gmail.com

<b>NOMBRE DEL BIEN:</b>	<b>UNIDAD RESIDENCIAL ARANJUEZ</b>	clasificacion arquitectonica:	Arquitectura Habitacional, Vivienda urbana Multifamiliar
-------------------------	------------------------------------	-------------------------------	--

<b>OTROS NOMBRES</b>	<b>EDIFICIO URIBE</b>
----------------------	-----------------------

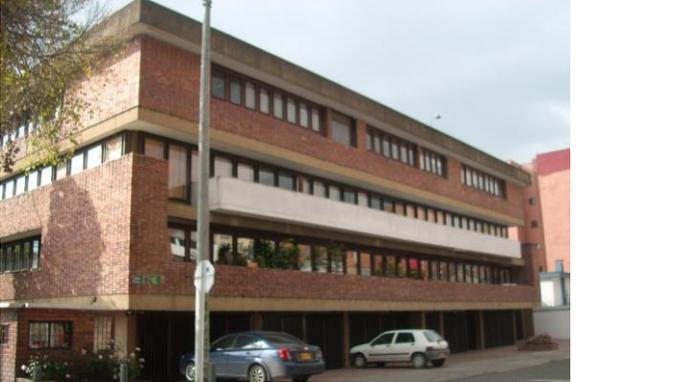
<b>PLANO DE LOCALIZACIÓN</b>	<b>TRAMA URBANA</b>	<b>FOTOGRAFÍA (Contexto/Predio)</b>
------------------------------	---------------------	-------------------------------------

**DIAGNOSTICO GENERAL DEL ESTADO DE** Presenta intervenciones a nivel de fachada y en espacio interior, además de las intervenciones propias por el mantenimiento y adecuaciones a los nuevos usos, en el exterior no se identificó fisuras ni grietas de consideración, no se evidencian humedades ascendentes o descendentes de importancia al interior su estructura portante presenta un buen estado de conservación, construcción de 60 años de existencia, no hay problemas estructurales de consideración, en conclusión su estado de conservación es bueno.

**DESCRIPCIÓN GENERAL:** El inmueble en referencia tiene el uso de vivienda multifamiliar, por el cual fue diseñado originalmente. 2 bloques de 7 aptos cada uno para un total de 14 aptos. Construcción en ladrillo y concreto acentúa una composición horizontal que contrasta por sus vanos y superficies llenas. Cada piso recibe un tratamiento diferente de antepechos y ventanas, de acuerdo con las diferencias de los apartamentos situados en cada uno de ellos. Se destaca la variedad visual de las fachadas del inmueble que se combina con la simetría general de la composición.

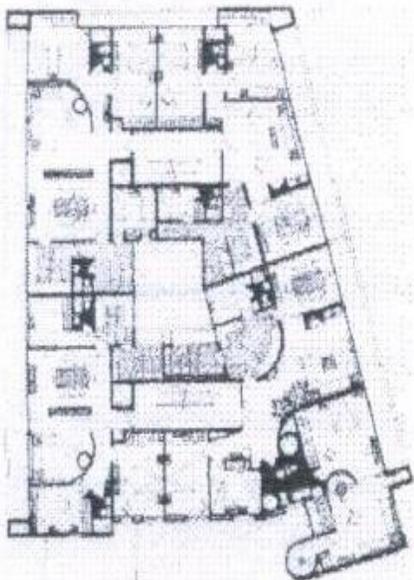
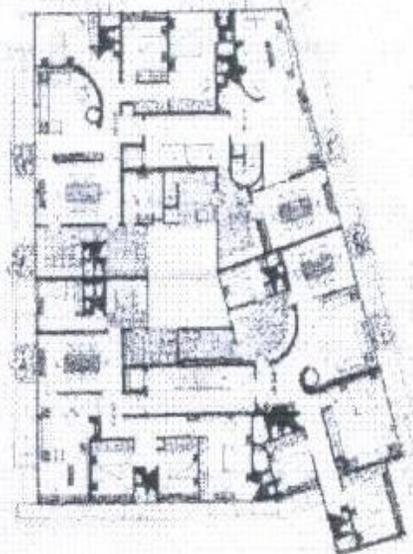
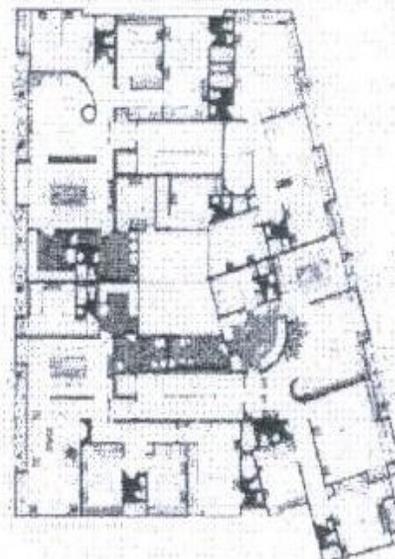
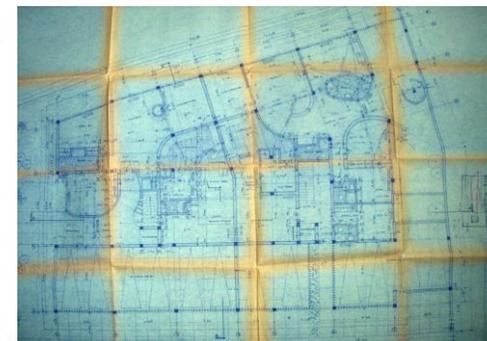
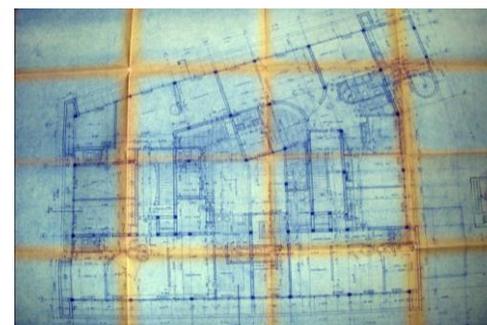
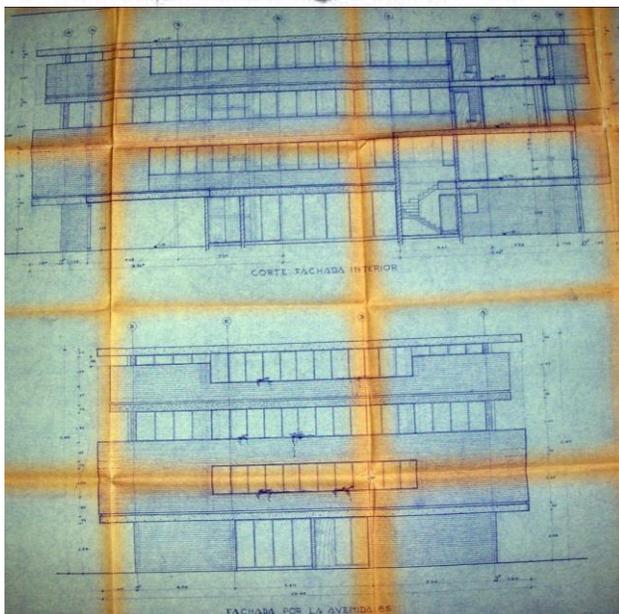
PLANOS DE ARCHIVO

ESQUEMA DE LEVANTAMIENTO: PLANTAS, ALZADOS, FACHADAS, CORTES.
