FICHA No: 395

SECRETARIA DE PLANEACION DISTRITAL (SPD) INVENTARIO BIC / DECRETO 606 DEL AÑO 2001 DIRECCION DE PATRIMONIO Y RENOVACION URBANA CONTRATO DE CONSULTORIA No.126/2010	CARLOS HUGO GARZON YEPES Arquitecto – Magister en Estudio y Restauración de Monumentos Arquitectónicos

1. IDENTIFICACION		BARRIO: ANTIGUO COUNTRY	CODIGO FICHA: 008314-008-03
NOMBRE DEL BIEN:	EDIFICIO RESIDENCIAS LIDO	clasificacion arquitectonica:	Arquitectura Habitacional, Vivienda urbana multifamiliar

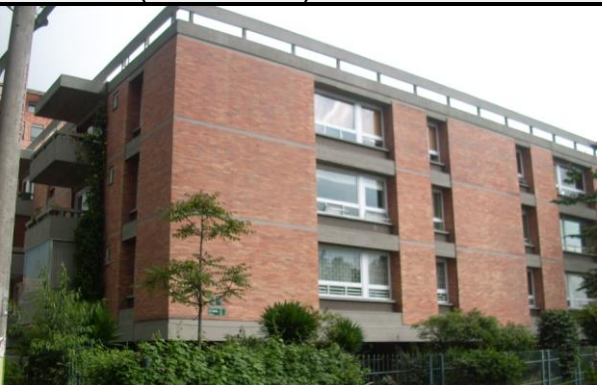
PLANO DE LOCALIZACIÓN	TRAMA URBANA	FOTOGRAFÍA (Contexto/Predio)

DIAGNOSTICO GENERAL DEL ESTADO DE En el exterior no se identifico fisuras ni grietas de consideracion, no se evidencian humedades ascendentes o descendentes de importancia al interior su estructura portante presenta un normal estado de conservacion, construccion de 50 años de existencia, no hay problemas estructurales de consideracion, en conclusion su estado de conservacion es bueno.

ALTERACIONES A LA EDIFICACION VISIBLES DESDE EL EXTERIOR:	POSIBILIDADES DE INTERVENCION:
Cerramiento de los balcones mediante superficies en vidrio alterando la volumetría del inmueble.	La zona afectada son los m ² del predio, la zona de influencia abarca la manzana catastral, las posibilidades de intervención son las obras permitidas del NIVEL 1. Los usos permitidos según la UPZ: en cuanto a Tratamiento de Renovación Urbana, Modalidad de Reactivación Área de actividad comercio y servicios y Zona de comercio calificado.
