FICHA No: 396

SECRETARIA DE PLANEACION DISTRITAL (SPD) INVENTARIO BIC / DECRETO 606 DEL AÑO 2001 DIRECCION DE PATRIMONIO Y RENOVACION URBANA CONTRATO DE CONSULTORIA No.126/2010

1. IDENTIFICACION		BARRIO: ANTIGUO COUNTRY	CODIGO FICHA: 008314-021-02	
NOMBRE DEL BIEN: CASA IRIARTE ESGUERRA		clasificacion arquitectonica:	Arquitectura Habitacional, Vivienda urbana unifamiliar	
OTROS NOMBRES:				
MODALIDAD:	Inmueble de Interés Cultural (IIC)	X	Sector de Interés Cultural (SIC)	
APLICACIÓN:	Inmueble de Interés Cultural (IIC)	X	Sector antiguo(SA)	Sector de Desarrollo Individual(SDI)
	Sector Vivienda en Serie (SVS)		Monumentos conmemorativos y artísticos (MCA)	
CATEGORÍA:	Dec. 606/2001: Conservación tipológica (CT)	X	Restitución parcial (RP)	Restitución total (RT)
	Categoría Monumental (CM)		Conservación Arquitectónica (B)	
DECLARATORIA	Tiene Declaratoria como BIC?	X	Declaratorias Anteriores:	
	Ambito de la Declaratoria:	Distrital	Normativa:	Decreto 606 de 2010

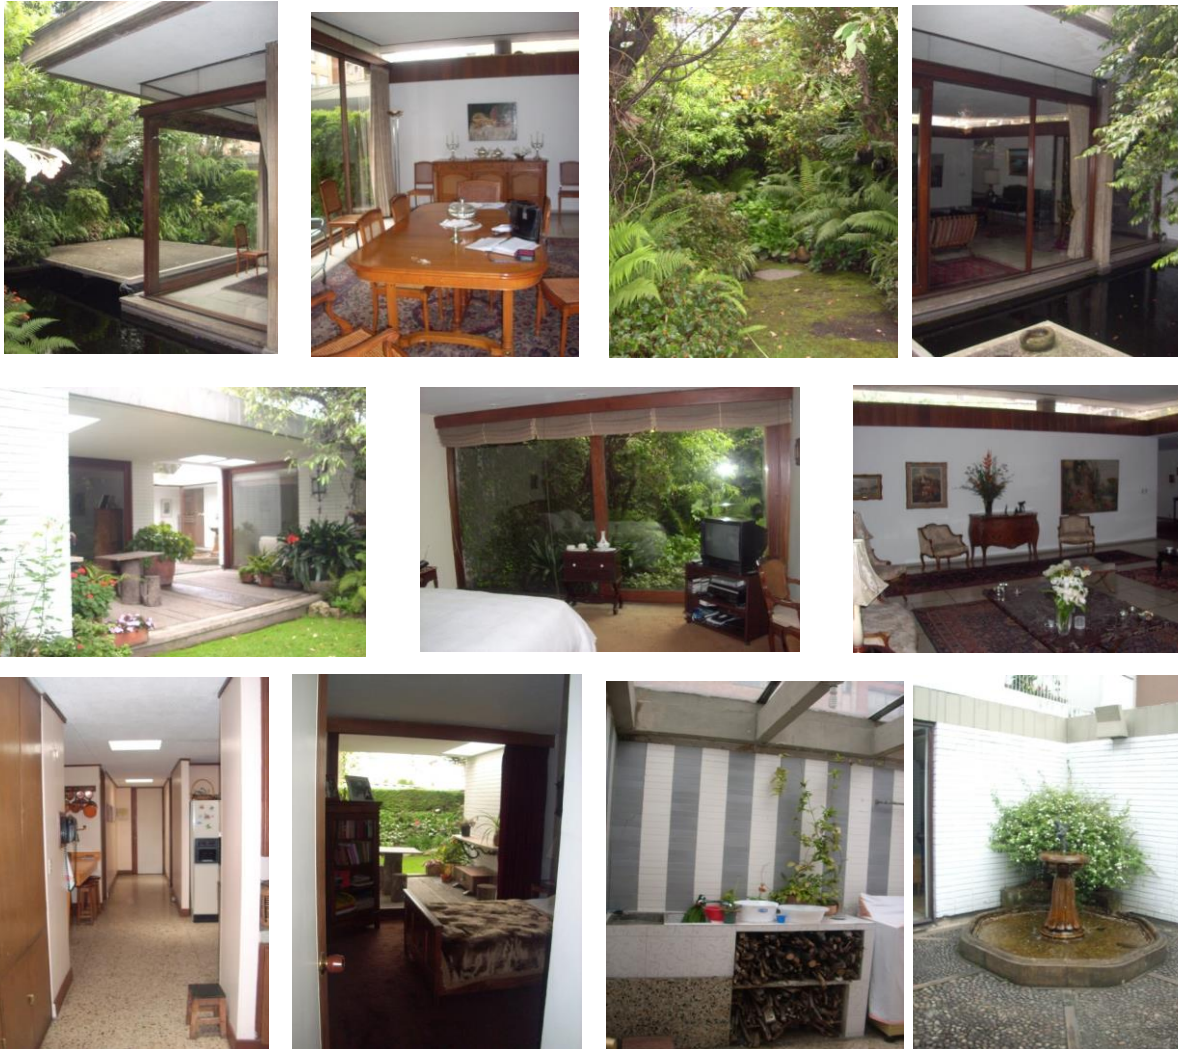
9. REGISTRO FOTOGRAFICO

DIAGNOSTICO GENERAL DEL ESTADO DE En el exterior no se identifico fisuras ni grietas de consideracion, no se evidencian humedades ascendentes o descendentes de importancia al interior su estructura portante presenta un EXCELENTE estado de conservacion, construccion de 50 años de existencia, no hay problemas estructurales de consideracion, en conclusion su estado de conservacion es bueno.
