FICHA No: 398

SECRETARIA DE PLANEACION DISTRITAL (SPD) INVENTARIO BIC / DECRETO 606 DEL AÑO 2001 DIRECCION DE PATRIMONIO Y RENOVACION URBANA CONTRATO DE CONSULTORIA No.126/2010		CARLOS HUGO GARZON YEPES Arquitecto – Magister en Estudio y Restauración de Monumentos Arquitectónicos Carrera 7 No 17 – 01 Of. 919. Bogotá - Colombia Tel: 334 58 24 / 622 56 58 - Cel: 310 310 68 38 E-MAIL: carloshgarzonarquitectos@gmail.com

1. IDENTIFICACIÓN				BARRIO: ANTIGUO COUNTRY		CODIGO FICHA: 008314-021-18	
NOMBRE DEL BIEN:				clasificación arquitectónica:		Arquitectura Habitacional, Vivienda urbana unifamiliar	
OTROS NOMBRES							
MODALIDAD:				Inmueble de Interés Cultural (IIC) X		Sector de Interés Cultural (SIC)	
APLICACIÓN:				Inmueble de Interés Cultural (IIC) X		Sector antiguo(SA)	
				Sector de Interés Cultural (SIC)		Sector de Desarrollo Individual(SDI)	
				Sector Vivienda en Serie (SVS)		Monumentos conmemorativos y artísticos (MCA)	
				Sector con agrupaciones y conjuntos(SAC)			
CATEGORÍA:				Dec. 606/2001: Conservación tipológica (CT)		Restitución parcial (RP)	
				Conservación Integral (CI) X		Restitución total (RT)	
				Dec. 678/1994 Conservación Monumental (A)		Conservación Arquite

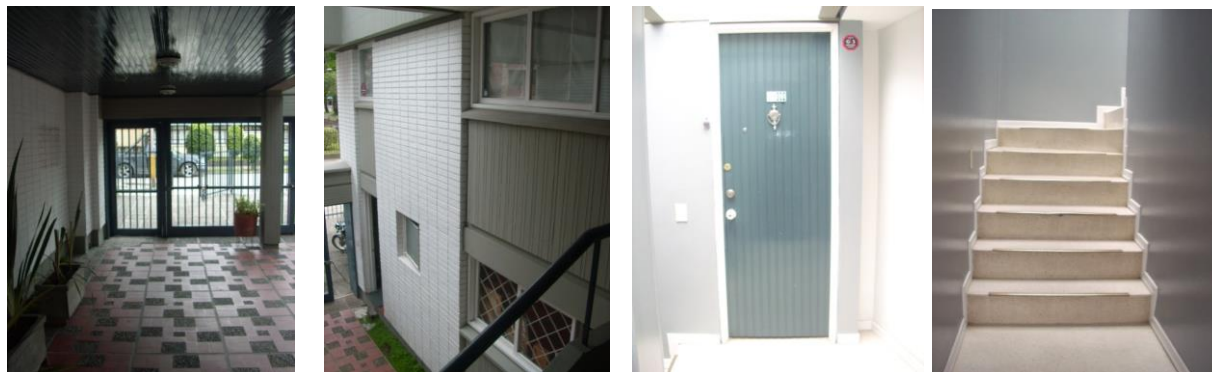
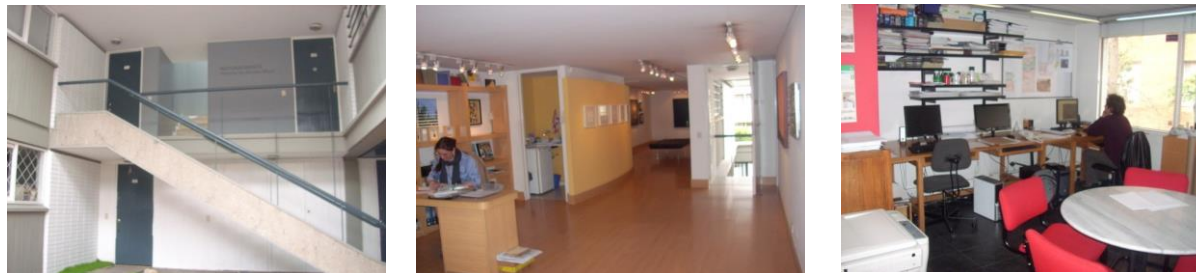
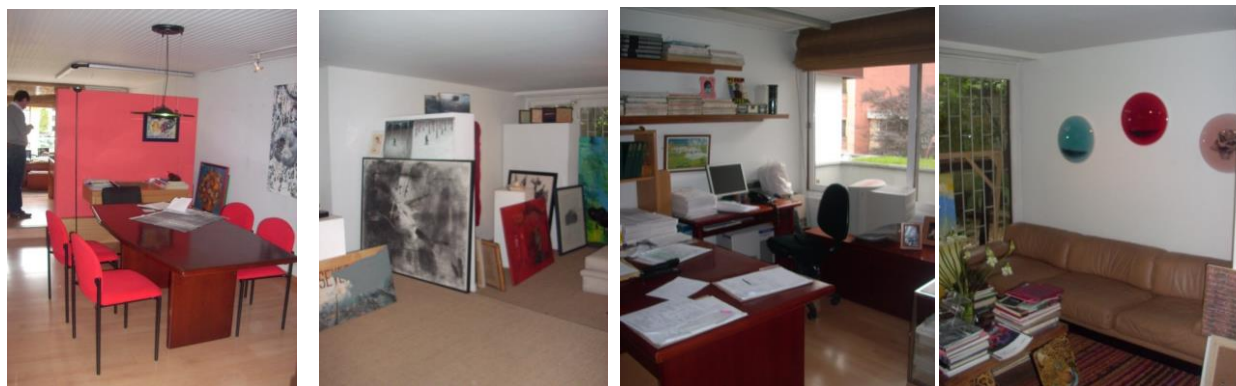
9. REGISTRO FOTOGRAFICO

DIAGNOSTICO GENERAL DEL ESTADO DE	En general, el edificio se encuentra en buen estado, con una edad de 60 años, existe molestia en los propietarios ya que no cuentan con el beneficio de la equiparacion de estrato socioeconomico. Sin embargo el nuevo uso le ha dado vitalidad y permanencia al inmueble.
--	---

DESCRIPCIÓN GENERAL:	Es un edificio medianero de 3 pisos que cambio el uso de residencial a oficinas. En el primer nivel funcionan los talleres de ARTISTAS, en el segundo piso la galería de las obras y en el tercer nivel una oficina de arquitectos. Como elemento principal se destaca la escalera y el patio interno, generando ventilación e iluminación a todos los espacios, fueron modificados internamente.
-----------------------------	---

DESCRIPCIÓN DE LAS INTERVENCIONES:	En el año de 1992, se amplió una de las alcobas sobre la terraza original modificando la fachada, lo mismo se intervino las escaleras en concreto volviendolas una sola.
---	--

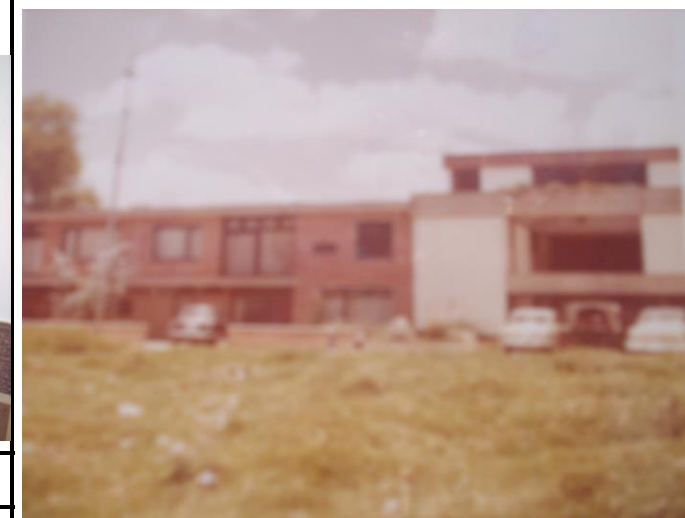
FOTOGRAFIAS DE ARCHIVO

CRITERIOS DE CALIFICACION:		CARACTERISTICAS URBANISTICAS:	CARACTERISTICAS ARQUITECTONICAS:	CARACTERISTICAS AMBIENTALES:
Representar en alguna medida y de modo tangible o visible una o más épocas de la historia de la ciudad o una o más etapas de la arquitectura y/o urbanismo en el país.	X	El inmueble, con paramentacion continua, localizado en un predio medianero, se valora como parte de un sector con un alto contenido patrimonial. Se conservan la morfología y tipologías presentes en el entorno inmediato y el antejardín con cerramiento, característico de los inmuebles del sector, por el cual se integra al contexto de barrio y manzana permitiendo la consolidación de la estructura urbana y morfológica del sector (Valor contextual).	pureza en volumen, manejo especial de las proporciones en el conjunto de la fachada, predominio del vacío sobre el lleno en el manejo volumétrico. Simetría en el diseño espacial. Fachada principal compuesta por planos blancos cerrados y vigas en concreto, en contraposición con vanos de gran tamaño. Sobresalen dos volúmenes laterales marcando los dos cuerpos de la edificación. Recubrimiento de la fachada en pañete y pintura. Placas de entrapiso en concreto.	Desaparecio la zona verde y antejardin apreciada en la foto de archivo.
