FICHA No: 399

SECRETARIA DE PLANEACION DISTRITAL (SPD) INVENTARIO BIC / DECRETO 606 DEL AÑO 2001 DIRECCION DE PATRIMONIO Y RENOVACION URBANA CONTRATO DE CONSULTORIA No.126/2010	CARLOS HUGO GARZON YEPES Arquitecto – Magister en Estudio y Restauración de Monumentos Arquitectónicos Carrera 7 No 17 – 01 Of. 919. Bogotá - Colombia Tel: 334 58 24 / 622 56 58 - Cel: 310 310 68 38 E-MAIL: carloshgarzonarquitectos@gmail.com
Chip Catastral AAA0098RTLF

1. IDENTIFICACION		BARRIO:ANTIGUO COUNTRY		CODIGO FICHA: 008314-026-13	
NOMBRE DEL BIEN: EDIFICIO BESSUDO		clasificacion arquitectonica:		Arquitectura Habitacional, Vivienda urbana unifamiliar	
OTROS NOMBRES					
MODALIDAD:		Inmueble de Interés Cultural (IIC) X		Sector de Interés Cultural (SIC)	
APLICACIÓN:		Inmueble de Interés Cultural (IIC) X		Sector antiguo(SA)	
		Sector de Interés Cultural (SIC)		Sector de Desarrollo Individual(SDI)	
		Sector Vivienda en Serie (SVS)		Monumentos conmemorativos y artísticos (MCA)	
		Sector con agrupaciones y conjuntos(SAC)			
CATEGORÍA:		Dec. 606/2001: Conservación tipológica (CT)		Restitución parcial (RP)	
		Conservación Integral (CI) X		Restitución total (RT)	
		Dec. 678/1994 Conservación Monumental (A)

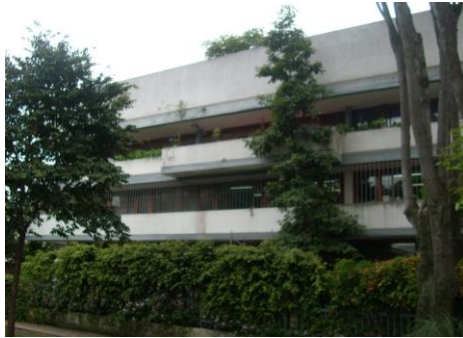
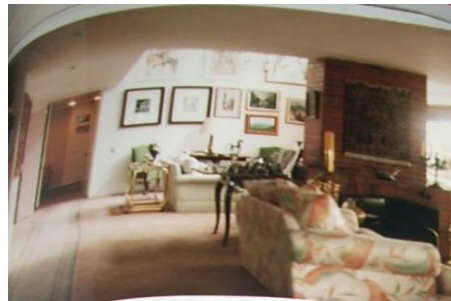
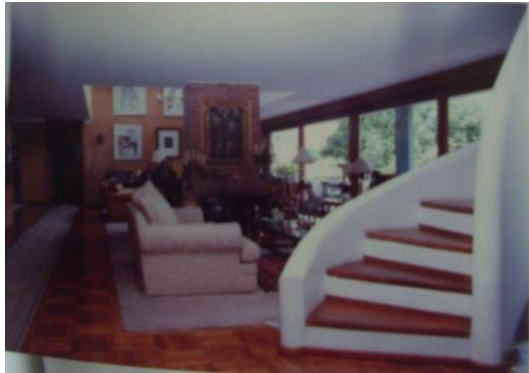
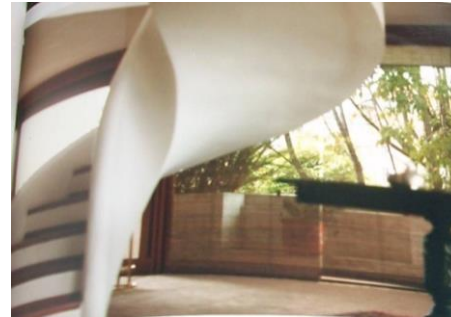
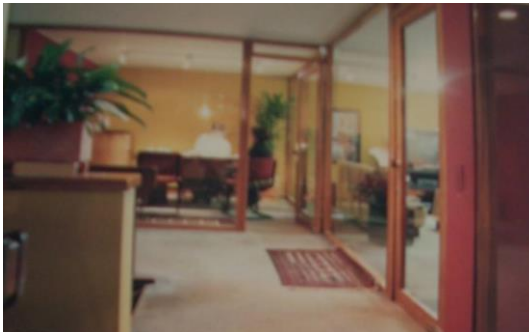
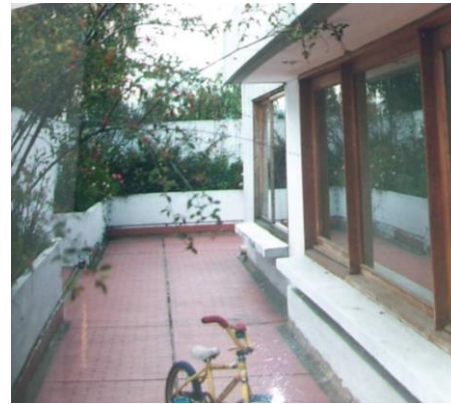
9. REGISTRO FOTOGRAFICO

DIAGNOSTICO GENERAL DEL ESTADO DE Presenta intervenciones a nivel de fachada y en espacio interior, además de las intervenciones propias por el mantenimiento y adecuaciones a los nuevos usos, en el exterior no se identificó fisuras ni grietas de consideración, no se evidencian humedades ascendentes o descendentes de importancia al interior su estructura portante presenta un buen estado de conservación, construcción de 50 años de existencia, no hay problemas estructurales de consideración, en conclusión su estado de conservación es bueno.

ALTERACIONES A LA EDIFICACION VISIBLES DESDE EL EXTERIOR:	POSIBILIDADES DE INTERVENCION:
Aparición de rejas no contempladas originalmente. Sobre-elevación del antepecho de una de las terrazas.	El área afectada son los m2 de cada predio, la zona de influencia abarca la manzana catastral, las posibilidades de intervención son las obras permitidas del NIVEL 1. Los usos permitidos según la UPZ: en cuanto a Tratamiento de consolidación, Modalidad con cambio de patrón, Área de actividad residencial y Zona residencial con zonas delimitadas de comercio y servicios.
