FICHA DE VALORACION INDIVIDUAL
BIENES DE INTERES CULTURAL - BOGOTA D.C.
DEPARTAMENTO ADMINISTRATIVO DE PLANEACION DISTRITAL

Nro. FICHA :
85232201

DIRECCION : Avenida 7 No. 172-01

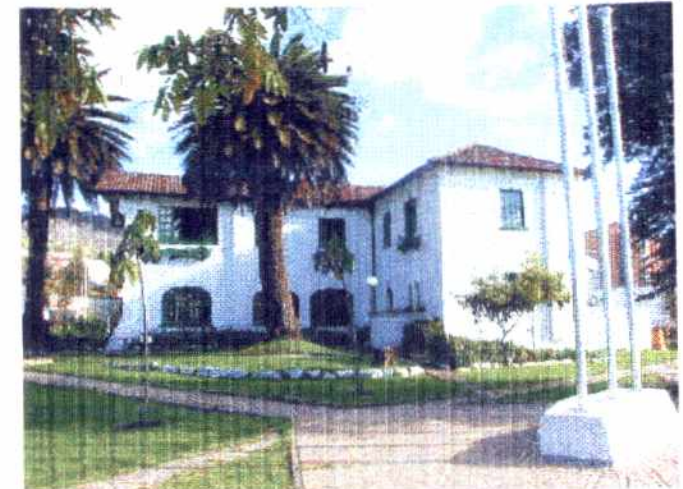
FOTOGRAFIA DEL INMUEBLE :

El Club se encuentra ubicado en un predio importante por su tamaño. El inmueble valioso dentro del predio motivo de la declaratoria, es la casa principal del club con una altura original de dos pisos.

Movimiento en las fachadas mediante retrocesos.

Recubrimiento de la totalidad de la fachada con pañete y pintura, en la cual se evidencia el uso de simulacros de entramados de madera en el segundo piso.

Estructura de cubierta en madera. Alero.

Presencia de balcón esquinero en madera soportado por canes.

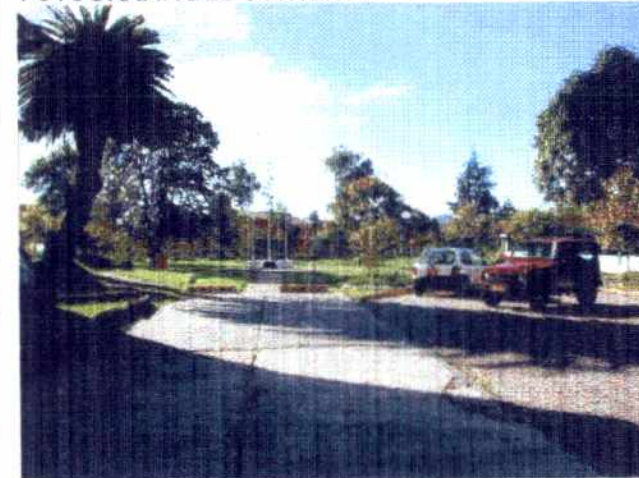
FOTOGRAFIA DEL CONTEXTO

Su implantación exenta, genera zonas verdes alrededor del inmueble.

Presencia de palmas cerca al inmueble y arborización importante en el predio.
