FICHA DE INVENTARIO Y VALORACIÓN DE BIENES CULTURALES INMUEBLES

INMUEBLE No MZ 005

Hoja 1 PR 006

1.1. Nombre del Bien	KR 14 23 10	1.2. Otros nombres	N.A.
1.3. Pertenece a valoración colectiva	No	1.4. Nombre	N.A.

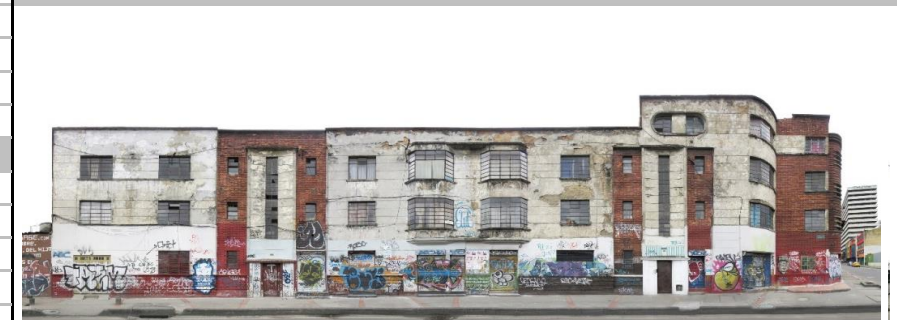
9. FOTOGRAFÍA DEL INMUEBLE

13.7. Teléfono	No documentado			No documentado				
13.8. Correo electrónico	No documentado			No documentado				
14. DESCRIPCIÓN								
<p>Inmueble de 4 pisos paramentado en un predio esquinero con forma regular, cuyas dimensiones son: frente de 48,10 m y fondo de 7,64 m, para una proporción de 1 a 0.16 aproximadamente, con frentes sobre la AK 14 y la CI 23. La ocupación del predio se realiza a través de un volumen compacto con 2 aislamientos posteriores, al cual se accede desde la AK 14 a través de 2 vestíbulos con escaleras anteriores a cada uno de los aislamientos. Entre ellos existe 1 apartamento, 2 espacios (sin determinar su uso), y en la esquina, 2 locales comerciales, todos con acceso independiente. La fachada consta de 2 cuerpos: 1 cuerpo vertical de esquina curvo y un cuerpo horizontal con cambios de material en fachada, con vanos tanto verticales, como horizontales, y remate plano. Está resuelta distintos planos, estructurado en 15 ejes verticales de vanos. El cuerpo horizontal, de 3 pisos, consta de 10 ejes, con accesos en primer piso y ventanas en los superiores. El cuerpo vertical, de 4 pisos y ubicado en la esquina, presenta varios retrocesos, con accesos en primer piso y ventanas en los niveles superiores sobre las esquinas. Los 2 ejes de vanos del extremo sur de este cuerpo, se complementan con 1 de los del cuerpo horizontal para demarcar el acceso principal. El sistema estructural es de muros portantes en ladrillo y cubierta a 2 aguas en teja de barro. Al interior, los pisos son en cemento en zonas comunes y madera en apartamentos y los muros tienen acabado en pañete, mientras que, en fachada, es en piedra muñeca con ladrillo expuesto o pañete resaltando los accesos. Las carpinterías son en madera al interior y metálicas en fachada.</p>

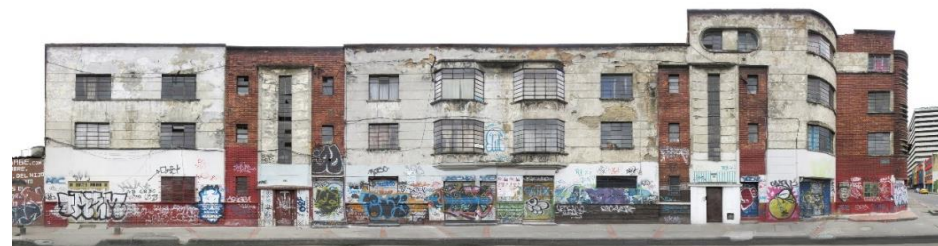
Fachada Occidente

Valor estético: Es una edificación representativa de la arquitectura residencial de mediados del s. XX, que busca la eficiencia espacial, así como de una consolidación urbana armónica. Su estilo demuestra la predilección por las formas geométricas simples con una estructuración ortogonal, el empleo de texturas y el detalle constructivo como reemplazo de elementos decorativos. En ella destaca el diseño de fachada con un juego de planos intercalando llenos y vacíos para lograr profundidad, y conformando marcos verticales en ladrillo para realzar los accesos.
