**FICHA DE INVENTARIO Y VALORACIÓN DE BIENES CULTURALES INMUEBLES**
**USO EXCLUSIVO DEL MINISTERIO DE CULTURA**

1.1. Nombre del Bien	KR 14 23 78	1.2. Otros nombres	N.A.
1.3. Pertenece a valoración colectiva	No	1.4. Nombre	N.A.

3.1. Departamento	Bogotá	3.2. Municipio	Bogotá D.C.
3.3. Nomenclatura	KR 14 23 78	3.4. Nomenclatura antigua	N.A.
3.5. Barrio	La Alameda	3.6. Código Barrio	003101
3.7. Dentro de sector urbano histórico	No	3.8. Nombre sector urbano	N.A.
3.9. No. de manzana	005	3.10. No. de predio	023
3.11. CHIP	AAA0029HWOE	3.12. Localidad	Santa Fé
3.13. Dentro de perímetro urbano	Si	3.14. UPZ	93
3.15. Nombre UPZ	Las Nieves

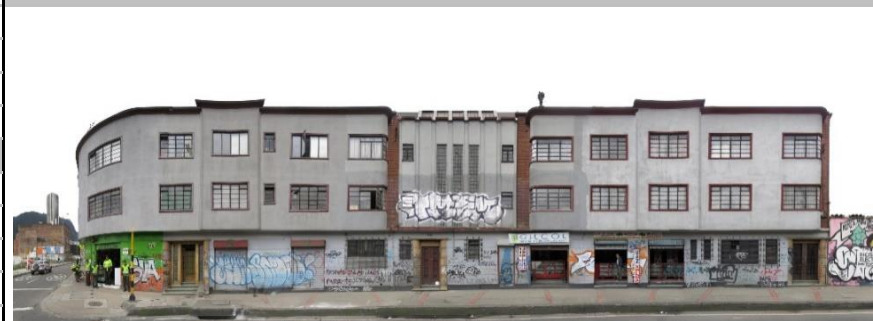
**9. FOTOGRAFÍA DEL INMUEBLE**

Inmueble de 4 pisos paramentado en un predio esquinero en L con esquina curva, cuyas dimensiones son: frente de 44.1 m y fondo de 14.29 m, logrando una proporción de 1 a 3.8 veces aproximadamente, con frentes sobre la AK 14 y la CI 24. La ocupación del predio se realiza a través de un volumen compacto con aislamiento posterior, al cual se accede desde la AK 14 a través de 2 vestíbulos con escaleras; entre ellos y en el extremo sur existen 2 apartamentos y 2 locales, y 1 local adicional en la esquina, todos con acceso independiente. La fachada está resuelta en 3 planos: 1 de paramento en el volumen central y en todo el primer piso, 1 saliente en los volúmenes laterales desde el segundo piso, y otro saliente en la parte central de cada uno de los volúmenes laterales. Estructurada en 14 ejes verticales de vanos. El piso 1 cuenta con 11 vanos de acceso y 6 de ventana sin ninguna relación con los de los pisos superiores. En el cuerpo central, con estriado marcando franjas verticales, se observan 3 franjas de ventanas verticales de piso 2 a 3 y 2 más de cada lado, 1 en el piso 2 y otra en el 3. Los volúmenes laterales cuentan con 5 vanos horizontales de ventana en cada piso, de los cuales 1 está sobre el volumen saliente central. El último piso no es visible desde la calle y responde a una estructura amansardada tras el ático. Adicionalmente cuenta con 1 acceso en piso 1 y 1 ventana en pisos 2 y 3 por la fachada norte. El sistema estructural es de muros portantes en ladrillo, placas de concreto y cubierta a 2 aguas en teja de barro. Al interior, los pisos son en cemento en zonas comunes y madera en apartamentos, y los muros tienen acabado en pañete, tanto al interior, como en fachada, con elementos en ladrillo enmarcando el volumen central. Las carpinterías son en madera al interior y metálicas en fachada.

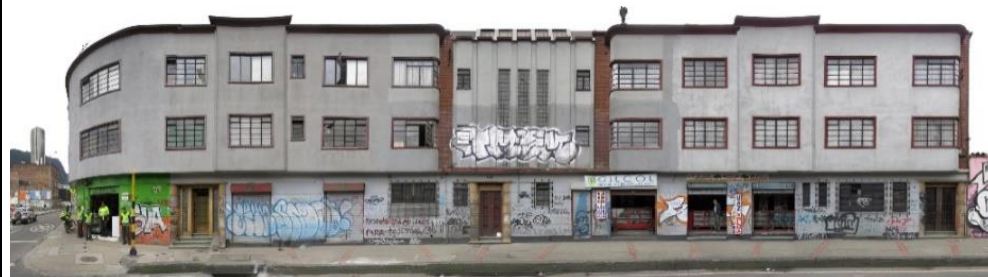
Fachada Occidente

**Valor histórico:** Inmueble construido en la década de 1940. De fácil lectura en su tipología original y lenguaje arquitectónico debido que no evidencia intervenciones relevantes. La fachada, a pesar del deterioro, conserva su diseño original. Es representativo de la arquitectura doméstica de un período en que se reemplazaban las antiguas casonas por estos nuevos espacios modernos, en un sector que marcó la expansión de Bogotá hacia Chapinero en 1920, y que empezó un proceso de deterioro durante la segunda mitad del s. XX, cuando se abandonaron muchos predios, se depreció el suelo y aumentó la inseguridad en la zona.
