1.1. Nombre del Bien	KR 14 21 26	1.2. Otros nombres	N.A.
1.3. Pertenece a valoración colectiva	No	1.4. Nombre	N.A.

9. FOTOGRAFÍA DEL INMUEBLE

FICHA DE INVENTARIO Y VALORACIÓN DE BIENES CULTURALES INMUEBLES		USO EXCLUSIVO DEL MINISTERIO DE CULTURA		INMUEBLE No	MZ	007
				Código Nacional		Hoja 2	PR	013

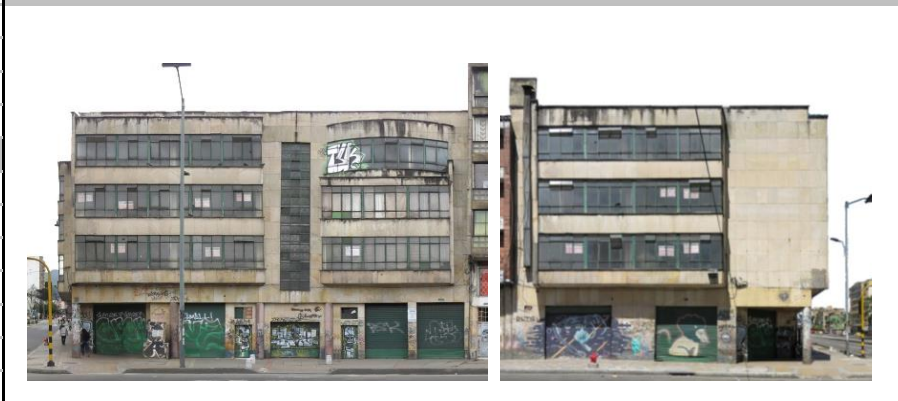
13.7. Teléfono	No documentado			No documentado				
13.8. Correo electrónico	No documentado			No documentado				
14. DESCRIPCIÓN				17. RESEÑA HISTÓRICA				
<p>Inmueble de 4 pisos paramentado en un predio esquinero con forma rectangular, cuyas dimensiones son: frente de 20.00 m y fondo de 14.38 m, logrando una proporción de 1 a 1.3 veces aproximadamente, con frentes sobre la Carrera 14. La ocupación del predio se realiza a través de un volumen con dos patios laterales y un patio posterior, dos de ellos cubiertos. Actualmente se encuentra en desuso. Desde la Calle 21 se accede a la edificación a través de 3 vanos que entregan a locales del primer piso; por la Carrera 14 se accede a la edificación a través de 5 vanos, 4 de ellos entrega a locales comerciales del primer piso y un acceso central que entrega a los niveles superiores. Las fachadas constan de 2 cuerpos, un basamento y cuerpo alto, compuesto con franjas de antepechos y rejillas continuas de ventanas, están resueltas en dos planos, uno correspondiente al paramento y otro saliente de voladizo de volúmenes del segundo piso. La fachada por la Carrera 14 con énfasis en la horizontalidad y la verticalidad del punto fijo; estructurado en 3 ejes marcados por dos cuerpos laterales y cuerpo central. El basamento consta de 7 vanos de acceso y 2 vanos de ventanas. El cuerpo alto consta de 3 pisos, con franjas de ventanas horizontales en los dos volúmenes laterales con antepecho en piedra continuo y una franja de ventanas verticales central. La fachada por la Calle 21 mantiene le énfasis en la horizontalidad; estructurada en 1 eje de volumen saliente sobre paramento. El basamento consta de 3 vanos de accesos, contando el acceso en esquina achaflanada, el cuerpo medio consta de franjas de ventanas horizontales y antepecho continuo. El sistema estructural es de pórticos y placas en concreto con cubiertas inclinadas. Los materiales de los muros son en bloque con revestimiento de pañete y pintura, entrepiso de madera, carpintería en fachada en puertas y ventanas metálica, la fachada está recubierta en piedra sabanera, se deducen escaleras en concreto.</p>				<p>Inmueble construido hacia la década del 50, correspondiente al periodo del movimiento moderno, con filiación al periodo actual. Destinado para servicios de oficinas y comercio, en la actualidad se encuentra en desuso. Es propiedad de Jeannette Esperanza De Gómez. No se conocen datos de autor, diseñador y/o constructor. No se evidencian modificaciones en fachada, al encontrarse abandonado el inmueble no se tiene información planimétrica actualizada ni de las modificaciones interiores. Interiormente, por revisión de aerofotografías, se identifican construcciones adicionales en los patios laterales conservándose un patio posterior y una terraza. Según la revisión de aerofotografías históricas se identifica en la década del año 50 un volumen con dos patios laterales y uno posterior, actualmente dos de ellos están cubiertos. No se conocen datos de solicitudes de intervención ni de antecedentes de archivo de las modificaciones encontradas. La morfología de la manzana ha sido modificada por la demolición de predios, el englobe y la construcción de nuevas edificaciones eliminando los patios interiores.</p>

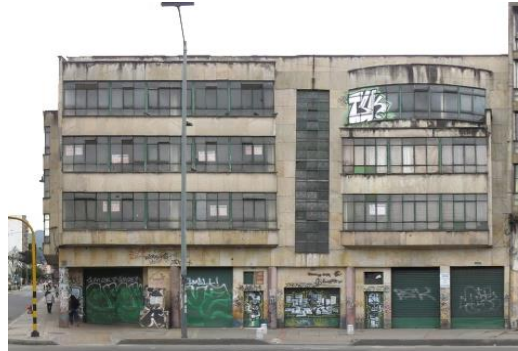
Fachada Occidente

Valor estético: A nivel de perfil urbano, este inmueble hace parte de un conjunto de edificaciones con características modernas y de la consolidación urbana de la época, con remanentes del trazado original. Conserva las características de fachada como la diferenciación de basamento, cuerpo alto con voladizo, franjas de antepechos bajo rejillas de ventanas continuas. Mantiene su sistema constructivo con pórticos en concreto, placas en concreto y carpinterías en puertas y ventanas metálicas.
