**FICHA DE INVENTARIO Y VALORACIÓN DE BIENES CULTURALES INMUEBLES**

1.1. Nombre del Bien	KR 13 23 81	1.2. Otros nombres	N.A.
1.3. Pertenece a valoración colectiva	No	1.4. Nombre	N.A.

3.1. Departamento	Bogotá	3.2. Municipio	Bogotá D.C.
3.3. Nomenclatura	KR 13 23 81	3.4. Nomenclatura antigua	N.A.
3.5. Barrio	La Alameda	3.6. Código Barrio	003101
3.7. Dentro de sector urbano histórico	No	3.8. Nombre sector urbano	N.A.
3.9. No. de manzana	012	3.10. No. de predio	022
3.11. CHIP	AAA0029KKJZ	3.12. Localidad	Santa Fé
3.13. Dentro de perímetro urbano	Si	3.14. UPZ	93
3.15. Nombre UPZ	Las Nieves

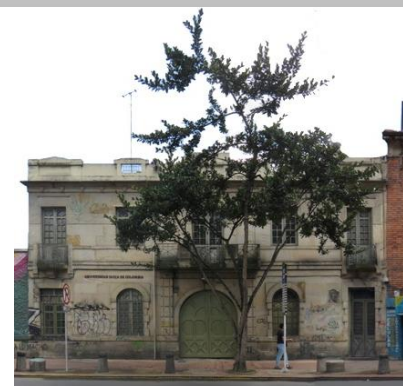
**9. FOTOGRAFÍA DEL INMUEBLE**

13.8. Correo electrónico	No documentado	No documentado								
<b>14. DESCRIPCIÓN</b>				<b>17. RESEÑA HISTÓRICA</b>						
<p>Inmueble de 2 pisos paramentado en un predio medianero con forma regular, cuyas dimensiones son: frente de 15.4 m y fondo de 46.1 m, logrando una proporción de 1 a 2.9 veces aproximadamente, con frente sobre la Carrera 13. La ocupación del predio se realiza a través de tres volúmenes, el primero con patio central, el segundo con forma de T con patios laterales, y un volumen compacto en la parte posterior del predio. Su uso actual es dotacional. Desde la Carrera 13 se ingresa a la edificación, a través de un acceso central el cual entrega a una escalera lateral y al patio central cubierto desde donde se ordenan dos crujías de espacios laterales, la circulación es continua hasta el segundo volumen donde se encuentra un espacio libre y descubierto. La fachada principal consta de 2 cuerpos, el cuerpo bajo y un cuerpo superior, está resuelta en un plano paramentado. El primer cuerpo consta de 1 vano de acceso y 3 vanos de ventanas. El segundo cuerpo consta de 2 ventanas y 2 puertas – ventanas con balcón. El sistema estructural es de muros de carga, entrepiso en madera y cubierta a 2 y 3 aguas con estructura en madera. Los materiales de los muros son adobe y ladrillo con revestimiento de pañete y pintura. Carpintería interior de madera y metálica en puerta de acceso, los balcones en forja de hierro. La fachada está recubierta en piedra, pisos de baldosa de cemento, tablón de gres y listón de madera, cubierta de teja de barro, escalera en madera con baranda en forja.</p>				<p>Inmueble construido en las primeras décadas del siglo XX, correspondiente al periodo republicano. Destinado para vivienda, en la actualidad es un equipamiento universitario. Es propiedad de la Fundación universidad INCCA de Colombia. No se conocen datos de autor, diseñador y/o constructor. Se evidencian algunas modificaciones entre las que se encuentran: el cubrimiento del patio central y traspatio, construcción de un volumen de menor altura en técnica, materiales y lenguaje arquitectónico distinto al original en el solar; a nivel interior se identifica la subdivisión de los espacios y la adición de unas columnas de soporte del entrepiso en el primer nivel. No se conocen datos de solicitudes de intervención ni de antecedentes de archivo de las modificaciones encontradas.</p>

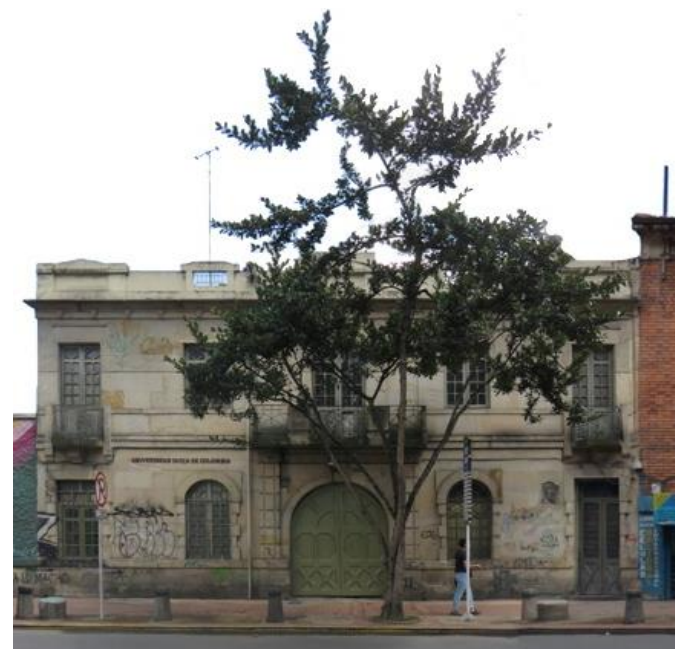
Fachada Oriente

**Valor estético:** Este inmueble hace parte de un conjunto de edificaciones con características republicanas y de la consolidación urbana de la época, con remanentes del trazado original. Conserva las características ornamentales de fachada como: el revestimiento de piedra, cornisa con ménsulas que la soportan, ático con un patrón de machones que corresponden a las dimensiones de ejes de carpinterías, también conserva los balcones con forja, los sobre marcos de puertas y ventanas con dovelas sobrepuestas. A nivel interior la escalera con peldaños en madera y forja original, además de los pies derechos en las galerías.
