FICHA DE INVENTARIO Y VALORACIÓN DE BIENES CULTURALES INMUEBLES				USO EXCLUSIVO DEL MINISTERIO DE CULTURA		INMUEBLE No	MZ	012
				Código Nacional		Hoja 1		PR	027

1. DENOMINACIÓN						8. LOCALIZACIÓN						
1.1. Nombre del Bien		KR 13 23 31		1.2. Otros nombres		N.A.

FICHA DE INVENTARIO Y VALORACIÓN DE BIENES CULTURALES INMUEBLES		USO EXCLUSIVO DEL MINISTERIO DE CULTURA		INMUEBLE No	MZ	012	
				Código Nacional		Hoja 2	PR	027

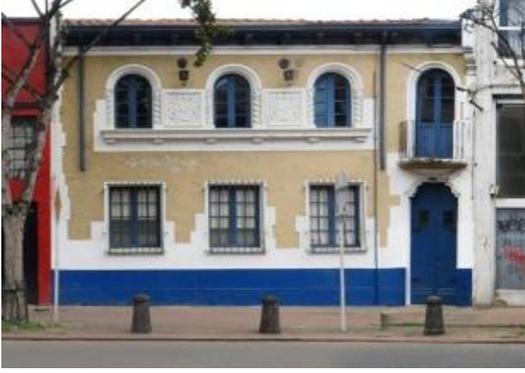
2. CLASIFICACIÓN TIPOLOGICA						9. FOTOGRAFÍA DEL INMUEBLE						
2.1. Grupo Patrimonial		Material		2.2. Subgrupo Patrimonial		Inmueble

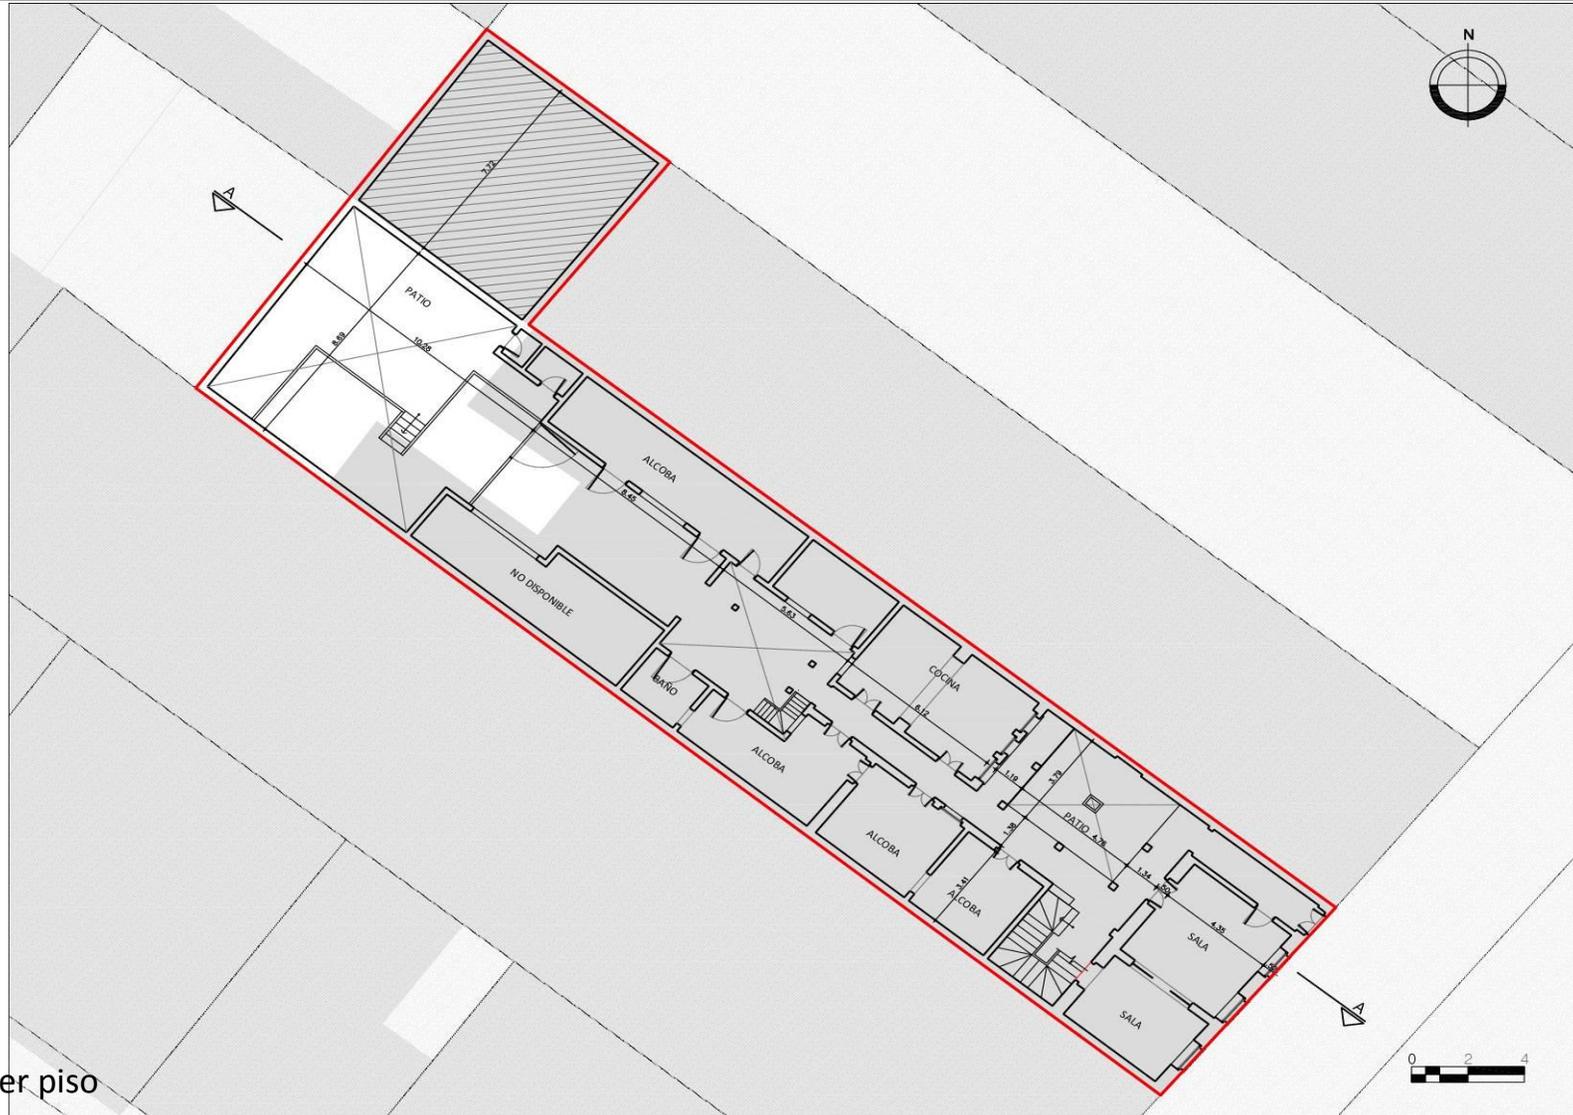
Planta primer piso

13.7. Teléfono	No documentado			No documentado					
13.8. Correo electrónico	No documentado			No documentado					
14. DESCRIPCIÓN				17. RESEÑA HISTÓRICA					
<p>Inmueble de 2 pisos paramentado en un predio medianero con forma irregular, cuyas dimensiones son: frente de 9.55 m y fondo de 43.80m, logrando una proporción de 1 a 4.5 veces aproximadamente, con frentes sobre la Carrera 13. La ocupación del predio es a través de 2 volúmenes, uno con patio lateral y otro con patio central, traspatio y solar; los patios son cubiertos. Desde la Carrera 13 se accede a la edificación a través de un zaguán lateral que entrega a un patio con galería perimetral abierta, la escalera se dispone en una de las esquinas de la galería; la circulación central entrega a un traspatio central rodeado de espacios y por último se encuentra el solar. La fachada consta de 1 cuerpo, resuelta en un plano paramentado con molduras, sobre marcos, cornisas, carpinterías y balcón con forja. Estructurada en 4 ejes marcados por vanos de puerta y ventana. El primer piso consta de 1 vano de acceso con la portada con arco y 3 vanos de ventanas. El 2 piso con 1 balcón lateral y 3 vanos de ventanas con pilastras y arcos de medio punto. El sistema estructural es de muros de carga, entrepiso en madera y cubierta a dos aguas en teja de barro con estructura en madera. Los materiales de los muros son en adobe y ladrillo, con revestimiento de pañete y pintura, carpintería interior de madera, pisos de baldosa de cemento.</p>				<p>Inmueble construido en las primeras décadas del siglo XX, correspondiente al periodo republicano. Destinado para vivienda, en la actualidad mantiene su uso. Es propiedad de Miguel Cote Menéndez. No se conocen datos de autor, diseñador y/o constructor. Se evidencian adiciones en el solar, donde se construyó un volumen de menor altura, técnica y materiales distintos al original, pero buscando coherencia con la construcción existente. Este volumen con cubierta a dos aguas está a una altura mayor que la edificación original. No se conocen datos de solicitudes de intervención ni de antecedentes de archivo de las modificaciones encontradas.</p>

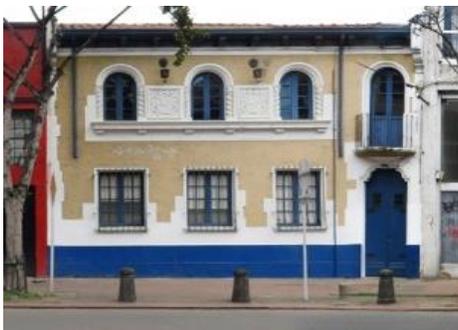
Fachada Oriente

Valor estético: A nivel de perfil urbano, este inmueble hace parte de un conjunto de edificaciones con características republicanas y de la consolidación urbana de la época, con remanentes del trazado original, conserva las características ornamentales de fachada como: cornisa corrida soportada en machones, arcos de ventana con arquivolta, escudos y figuras amorfas; además de rejas en forja pecho paloma que acompañan las carpinterías de madera interior y exterior.
