<b>FICHA DE INVENTARIO Y VALORACIÓN DE BIENES CULTURALES INMUEBLES</b>		<b>USO EXCLUSIVO DEL MINISTERIO DE CULTURA</b>		INMUEBLE No	MZ	022
<b>1. DENOMINACIÓN</b>		<b>8. LOCALIZACIÓN</b>		Código Nacional		Hoja 1	PR	001

1.1. Nombre del Bien	Edificio Gómez	1.2. Otros nombres	N.A.

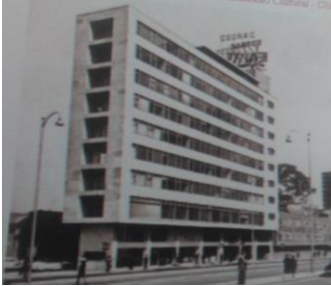
<b>3. LOCALIZACIÓN</b>				<b>11. FOTOGRAFÍA ANTIGUA</b>				
3.1. Departamento	Bogotá	3.2. Municipio	Bogotá D.C.

3.3. Nomenclatura	KR 10 24 31	3.4. Nomenclatura antigua	N.A.	Fuente: La carrera de la modernidad. Construcción de la carrera Décima. Páginas 192 al 195.

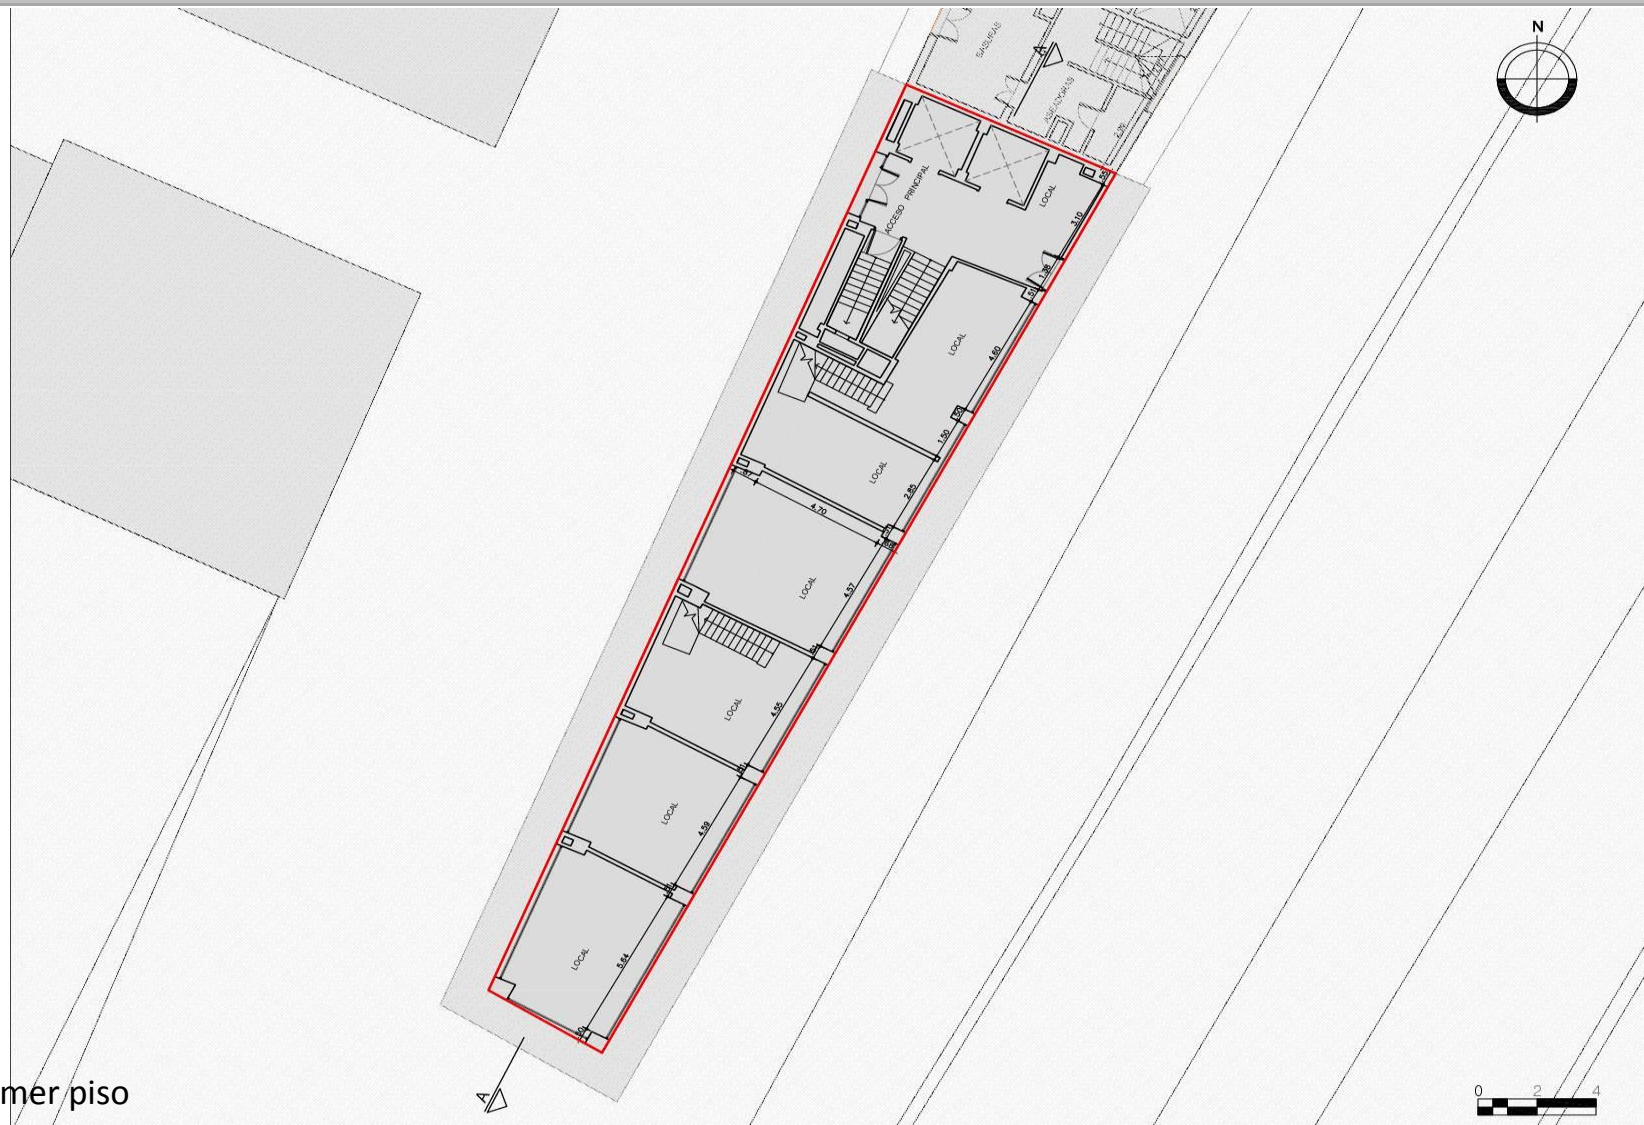
**18. PLANIMETRÍA (PLANTA ARQUITECTÓNICA)**

Planta primer piso

Equipo Levantamientos PEMP Patrimonio Inmueble. Restituido con información suministrada en la visita de campo.

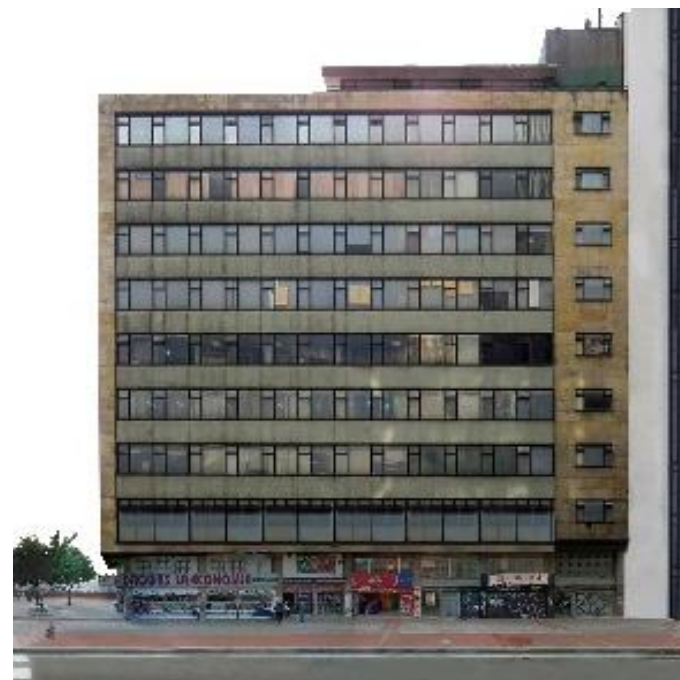
**Fachada Oriente**
**Fuente:** Equipo Fotografía PEMP Patrimonio Inmueble
