FICHA DE INVENTARIO Y VALORACIÓN DE BIENES CULTURALES INMUEBLES		USO EXCLUSIVO DEL MINISTERIO DE CULTURA		INMUEBLE No	MZ	006
				Código Nacional	Hoja 1	PR	013

1. DENOMINACIÓN								
1.1. Nombre del Bien	CL 20 9 5	1.2. Otros nombres	N.A.					
1.3. Pertenece a valoración colectiva	No	1.4. Nombre	N.A.					
2. CLASIFICACIÓN TIPOLOGICA

3. LOCALIZACIÓN								
3.1. Departamento	Bogotá	3.2. Municipio	Bogotá D.C.					
3.3. Nomenclatura	CL 20 9 5	3.4. Nomenclatura antigua	N.A.					
3.5. Barrio	Las Nieves	3.6. Código Barrio	003102

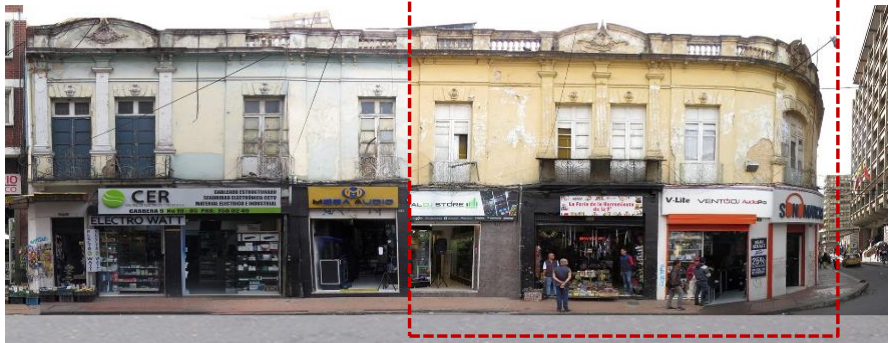
9. FOTOGRAFÍA DEL INMUEBLE

13.8. Correo electrónico	No documentado			No documentado				
14. DESCRIPCIÓN								
<p>Conforma una unidad arquitectónica con el predio 003102006014, colindante por el sur, constituida por una construcción de 2 pisos paramentada en 2 predios uno medianero y uno es esquinero con forma regular ochavada, sus dimensiones son: frente de 28,2 m y fondo de 23,2 m, logrando una proporción 1 a 1,21 veces aproximadamente, con frentes sobre la Carrera 9 y la Calle 20. La parte norte de la edificación, que se localiza en la esquina, corresponde al predio 003102006013, sus dimensiones son frente de 20,4 m y fondo de 17,4 m, logrando una proporción de 1 a 1,17 veces aproximadamente, en esta se localizan 6 de los locales comerciales de la unidad. La ocupación predial se realiza a través de un volumen con un patio central y un patio lateral. En el primer piso se distribuyen 7 locales comerciales que cuentan, en su mayoría, con una bodega posterior; desde la calle 20 es posible acceder a una escalera recta que conduce al segundo piso donde se encuentran varias bodegas. La fachada se compone de un basamento y un cuerpo superior con remate. El basamento posee 14 vanos, la mayoría de ellos aliterados para el uso comercial, y presenta una cornisa que marca el cambio de nivel. El cuerpo superior posee 16 vanos rectangulares enmarcados por pilastras con claves decoradas y balcón tribuna con reja metálica decorativa. El volumen remata con un ático compuesto decorado con balaustradas, también se resalta el manejo especial de la esquina con un ochavado sinuoso. Sistema estructural en muros de carga. Muros de cerramiento en ladrillo, carpintería metálica en primer piso y de madera en segundo piso.</p>

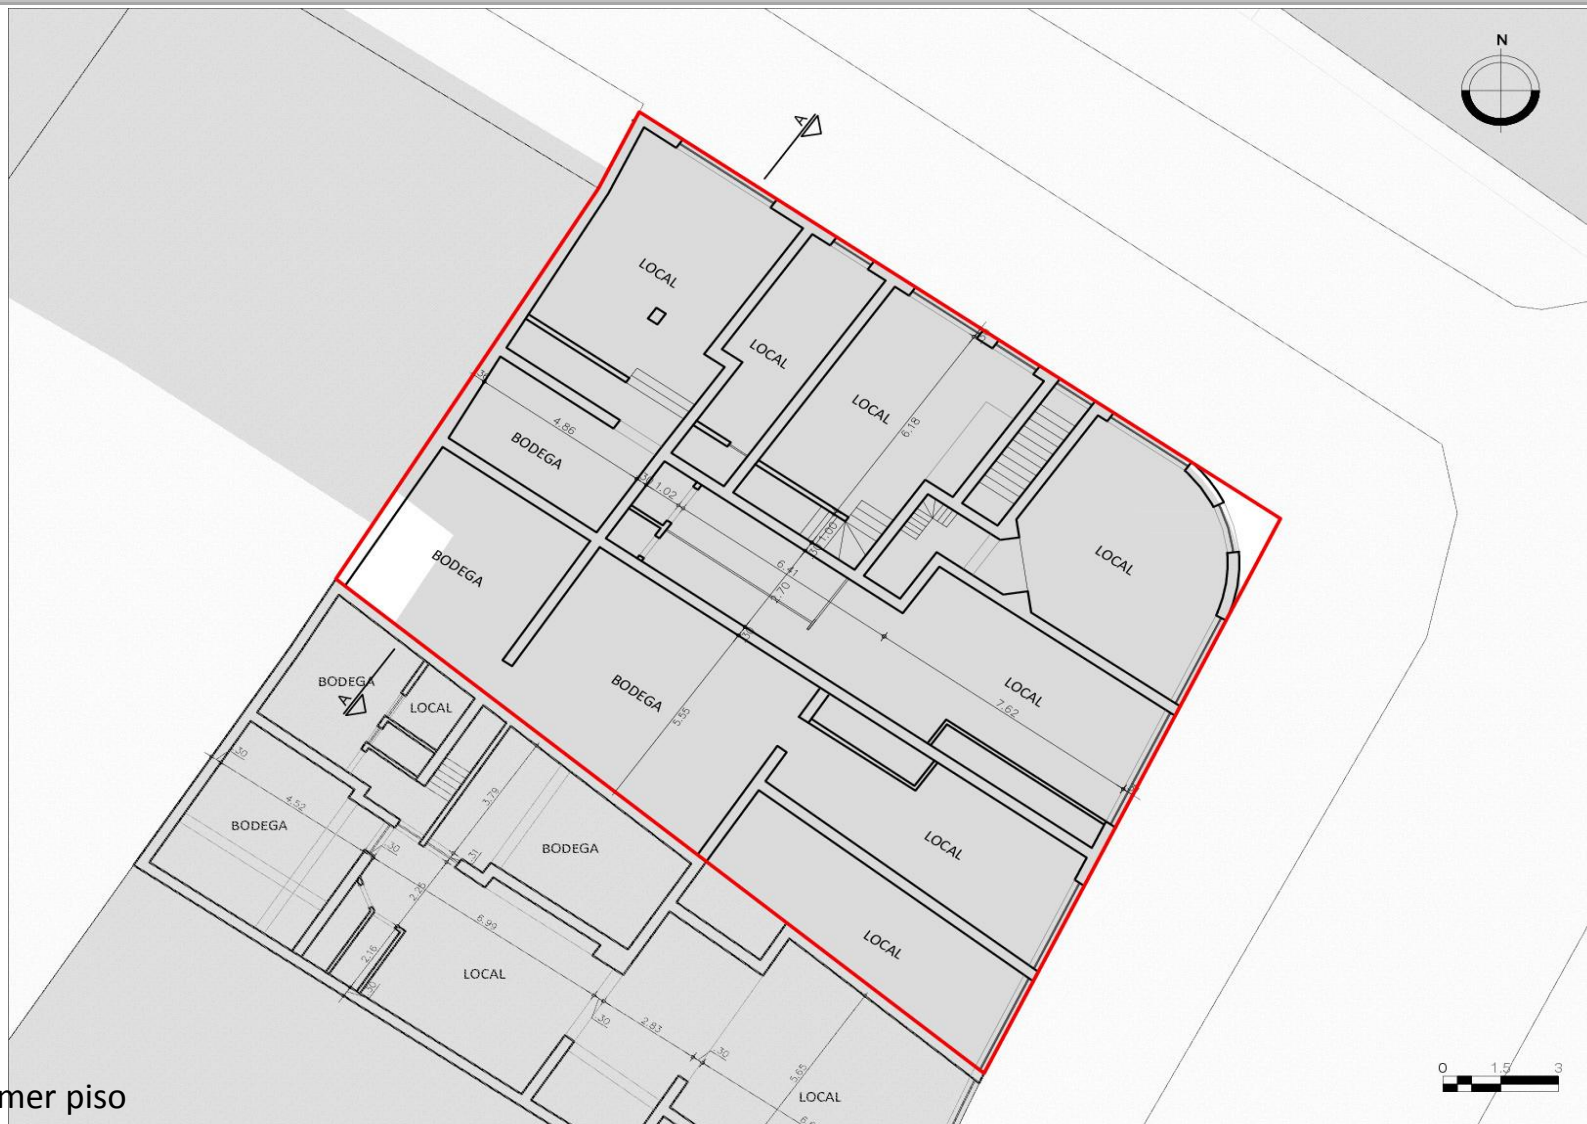
Planta primer piso

18. PLANIMETRÍA (PLANTA ARQUITECTÓNICA)

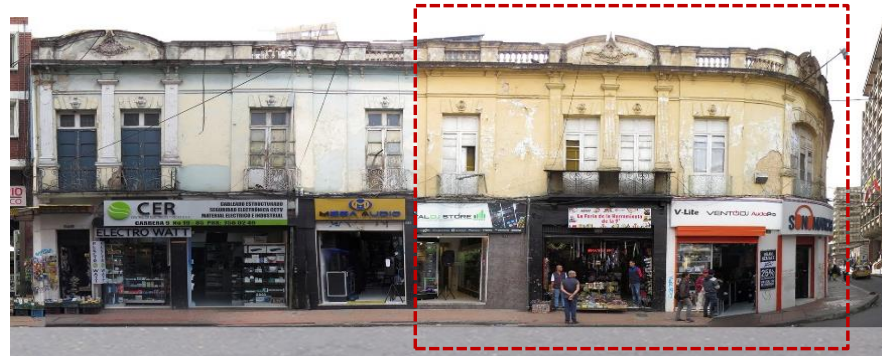
Fachada Oriente

Valor estético: El inmueble hace parte de un paisaje urbano, es representativo del período republicano. En su fachada se resalta: su ático con frontones curvos y su ornamentación con cornisas, frisos y mascarones que son singulares dentro de las edificaciones que se encuentran a su alrededor.
