FICHA DE INVENTARIO Y VALORACIÓN DE BIENES CULTURALES INMUEBLES
USO EXCLUSIVO DEL MINISTERIO DE CULTURA

1.1. Nombre del Bien	KR 9 23 70	1.2. Otros nombres	N.A.
1.3. Pertenece a valoración colectiva	No	1.4. Nombre	N.A.

3.1. Departamento	Bogotá	3.2. Municipio	Bogotá D.C.
3.3. Nomenclatura	KR 9 23 70	3.4. Nomenclatura antigua	N.A.
3.5. Barrio	Las Nieves	3.6. Código Barrio	003102
3.7. Dentro de sector urbano histórico	No	3.8. Nombre sector urbano	N.A.
3.9. No. de manzana	008	3.10. No. de predio	011
3.11. CHIP	AAA0029TBDT	3.12. Localidad	Santa Fé
3.13. Dentro de perímetro urbano	Si	3.14. UPZ	93
3.15. Nombre UPZ	Las Nieves

12.1. Fecha	1939	12.2. Siglo	XX
12.3. Momento histórico	Mediados	12.4. Periodo histórico	Transición
12.5. Diseñador (es)	Gabriel Serrano Camargo	12.6. Constructor (es)	Cuellar Serrano Gómez & Cia. Ltda.
12.7. Fundador (es)	No documentado	12.8. Filiación	Movimiento moderno
12.9. Influencia	Movimiento moderno	12.10. Uso original	Residencial

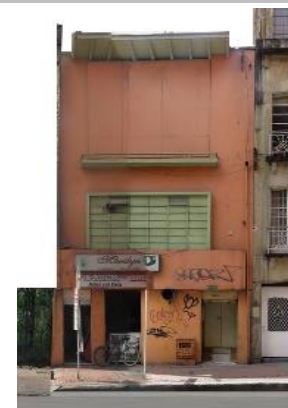
9. FOTOGRAFÍA DEL INMUEBLE

Inmueble de 3 pisos paramentado en un predio medianero con forma regular, cuyas dimensiones son: frente de 6.90 m y fondo de 13.60 m, logrando una proporción de 1 a 2 veces aproximadamente, con frente sobre la Carrera 9ª. La ocupación del predio es total de 1° a 3° piso. Su uso actual es comercial. Desde la Carrera 9ª se accede por un costado directamente al local de restaurante, y por el otro costado a los pisos superiores a través de una escalera con acceso independiente. El primer piso consta de un local comercial con cocina, baño y depósito, donde funciona un restaurante. En los pisos superiores funciona un local de video para adultos. La fachada está resuelta en un solo plano y consta de 2 cuerpos: basamento y cuerpo alto; con alero de cubierta. El basamento comprende el primer piso, consta de 3 vanos de acceso a locales. El cuerpo alto comprende el 2° y 3° piso, consta de 2 vanos de ventana, de los cuales uno está totalmente cubierto por paneles ligeros; en el antepecho del 3° piso sobresale una alfajía con baranda. El sistema estructural es de muros de carga en los testeros, pórticos y cubierta plana en concreto. Los materiales de los muros son en ladrillo con revestimiento de pañete y pintura, carpintería de madera en puertas interiores, carpintería metálica en puertas de acceso y ventanas, pisos de baldosa cerámica, cubierta con manto asfáltico y alero con entablado de madera, cielorraso interior en pañete y pintura; y escaleras en concreto con peldaños enchapados con tableta cerámica.

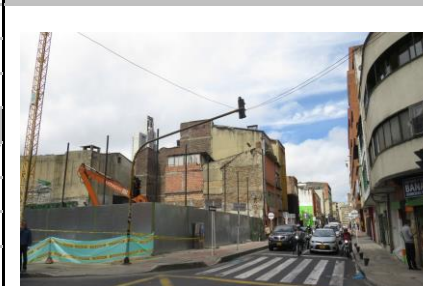
10. FOTOGRAFÍA DEL CONTEXTO
11. FOTOGRAFÍA ANTIGUA

Fuente: Perspectiva del frente de fachada, Fuente: Téllez, G. (1988).

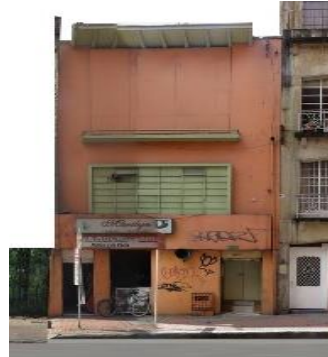
Fachada Occidente

Valor estético: El inmueble puede leerse de forma integral a pesar de sus modificaciones y los impactos del uso. Aunque perteneciente al periodo de la Transición, se antecede a la incursión del Movimiento Moderno, ya que representa los aun poco aceptados planteamientos de Le Corbusier difundidos en el Estilo Internacional. Las exiguas dimensiones del predio plantean un curioso ejercicio proyectual de vivienda para el mismo arquitecto Gabriel Serrano Camargo, aun soltero entonces. Se evidencia su espíritu racionalista, al optar por la planta libre y la distinción funcional de actividades de la vivienda por niveles; y por estándares de la arquitectura industrial para la ventanería de la fachada (Téllez, 1988). Contrasta lo rústico del basamento con el enlucido del cuerpo alto de fachada.
